# 2016.10.21鳥取県中部を震源とする地震 初動調査報告 第1報(10/21)

鳥取大学大学院工学研究科社会基盤工学専攻

初動調査として被害の概況を把握する目的で被災地域の一部を概観した。全体として無被害の構造物が多く、最大震度6弱を記録した割には構造的被害（瓦被害除く）は限定的である印象であった。ただし、倉吉市内および北栄町周辺でも被害が報道されており、10/22に被害状況の把握を行う予定である。

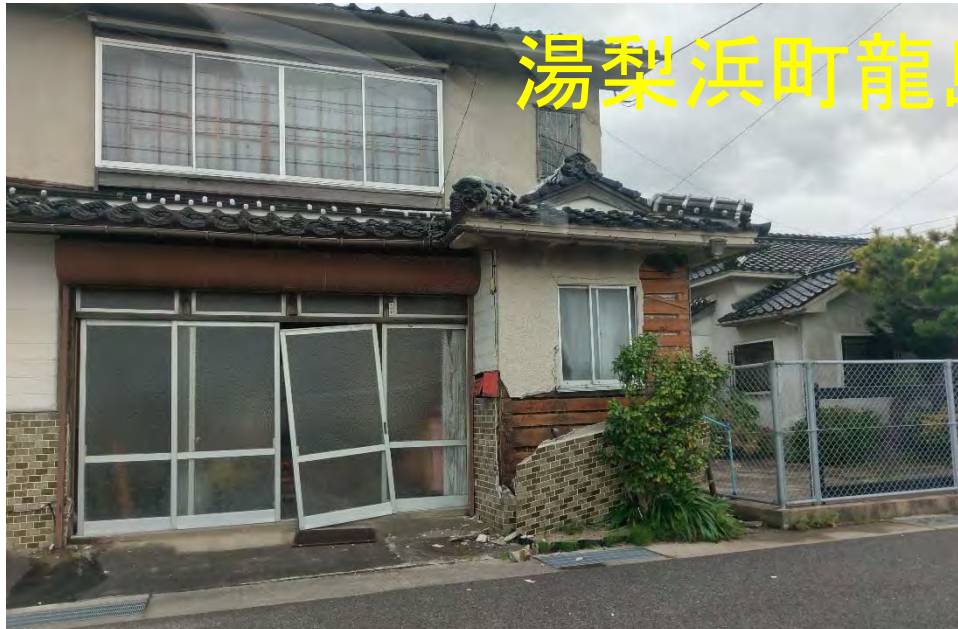
外壁モルタルの脱落(県道22号線沿いの住宅)

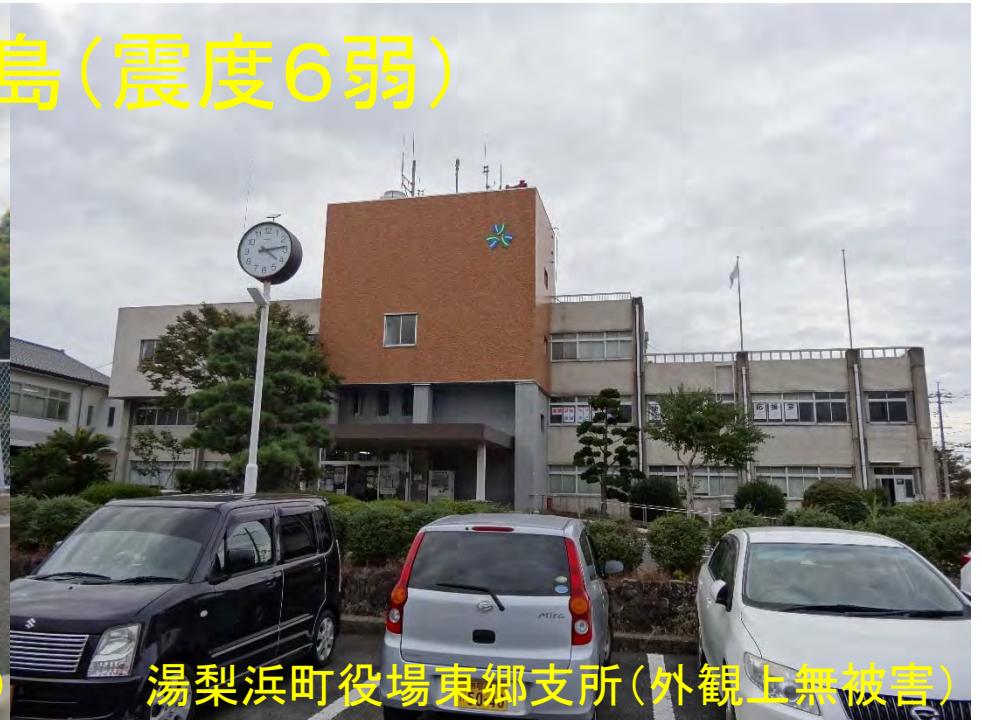
湯梨浜町役場東郷支所(外観上無被害)

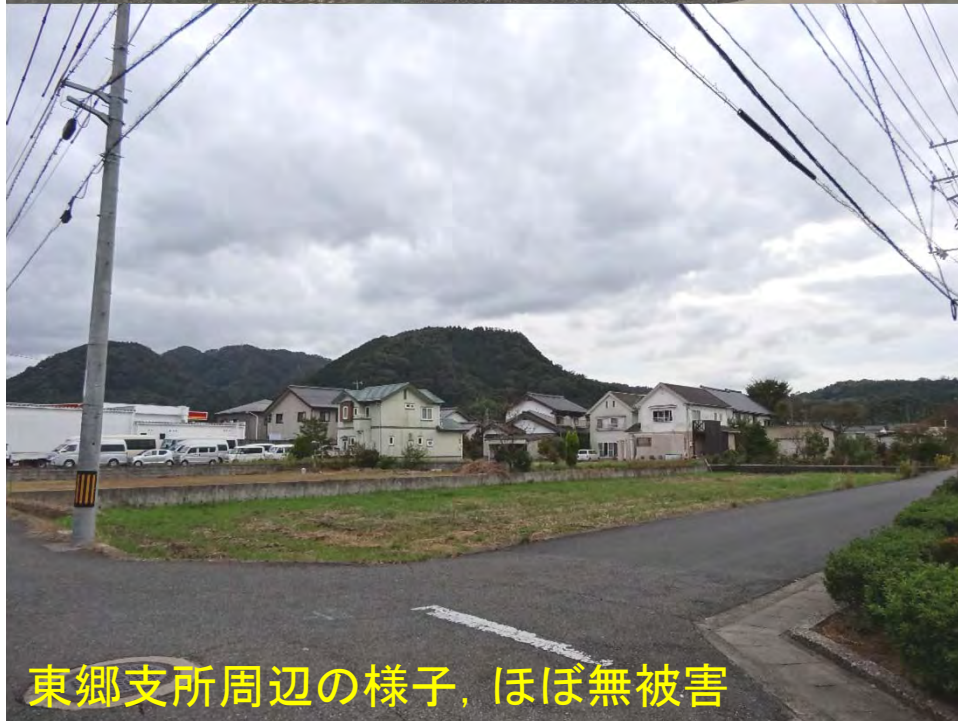
東郷支所周辺の様子, ほぼ無被害

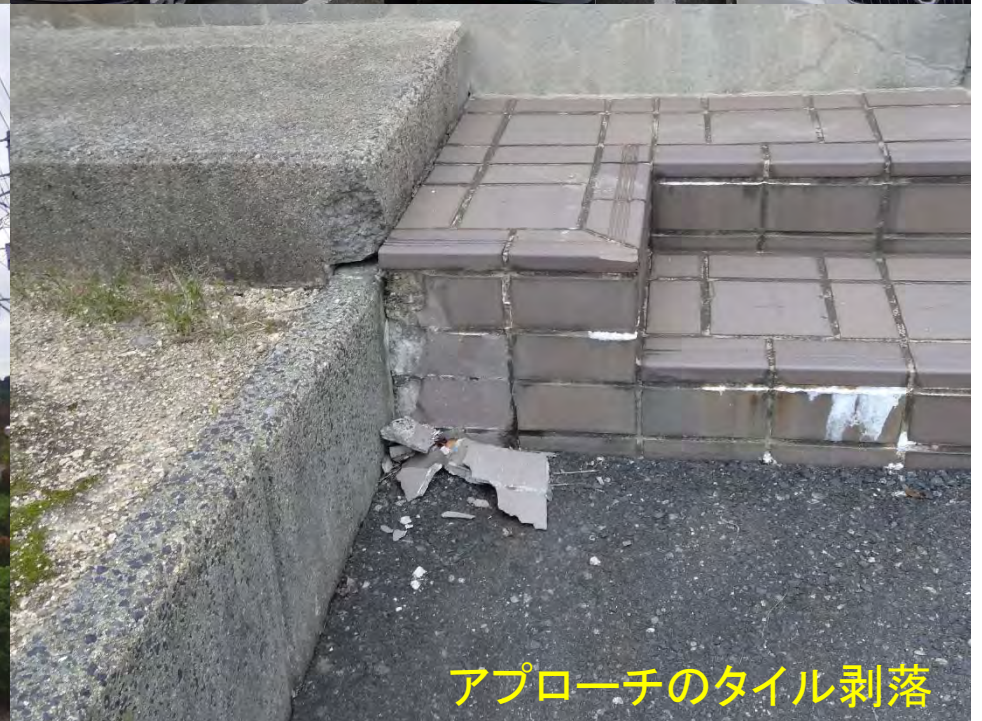
アプローチのタイル剥落

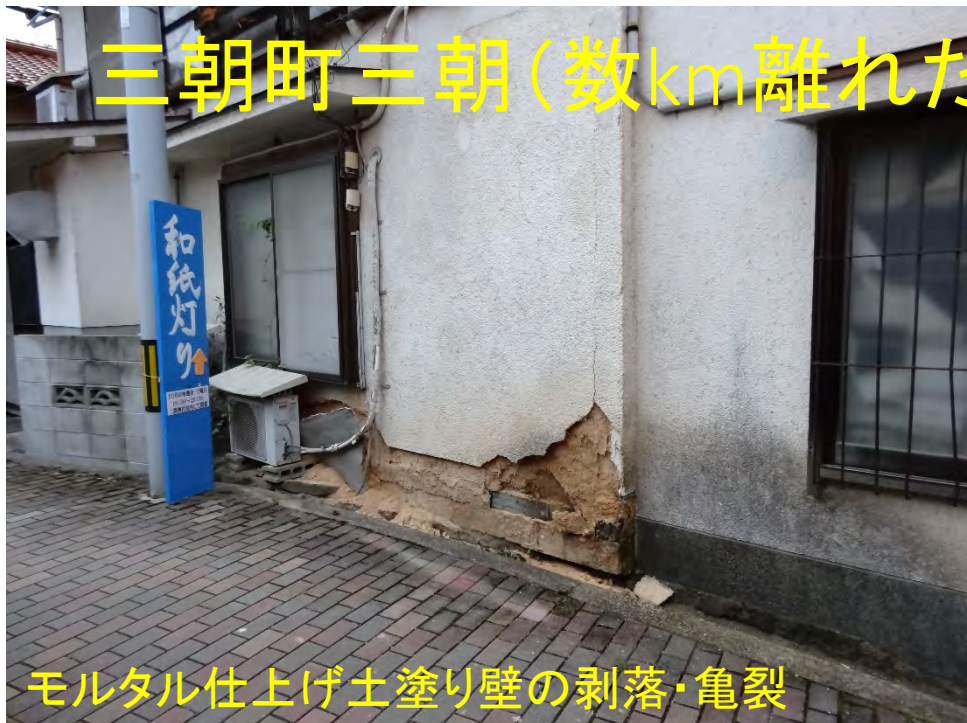
モルタル仕上げ土塗り壁の剥落・亀裂

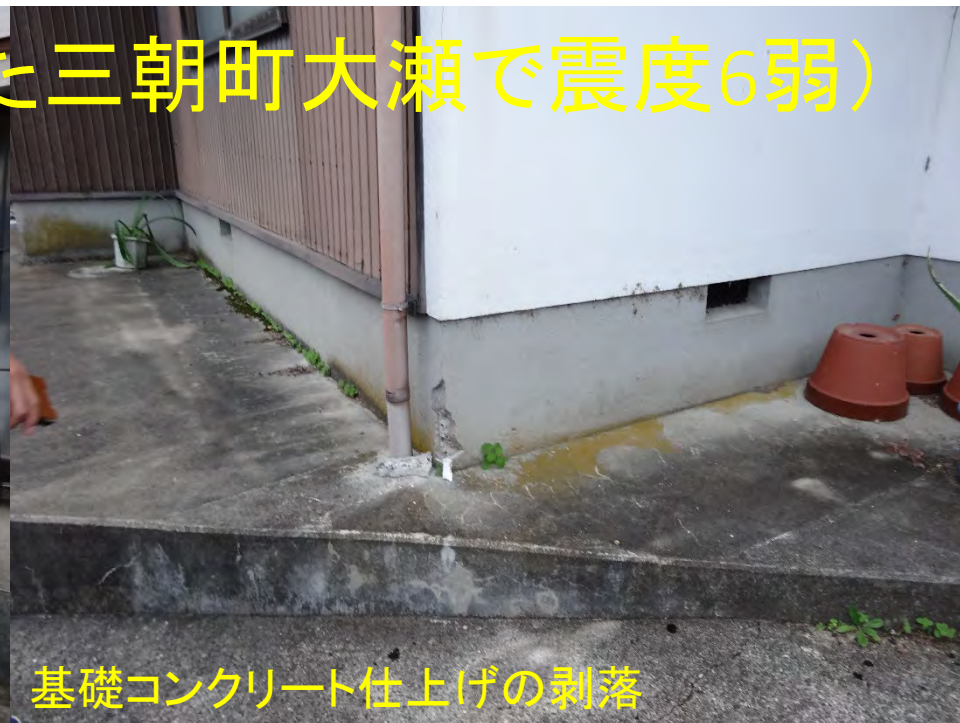
基礎コンクリート仕上げの剥落

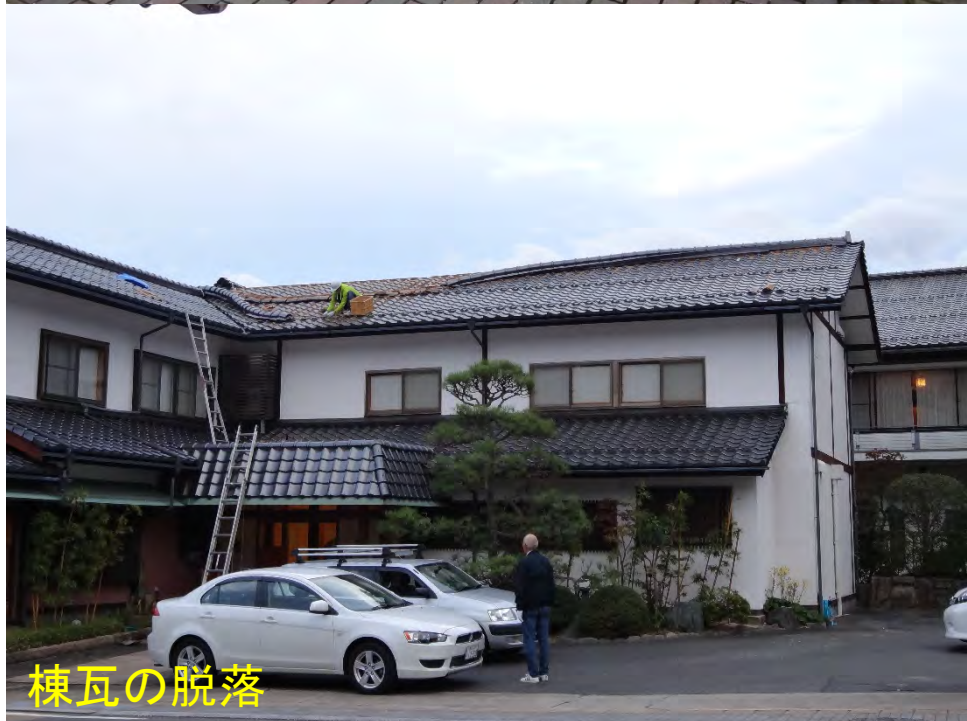
棟瓦の脱落

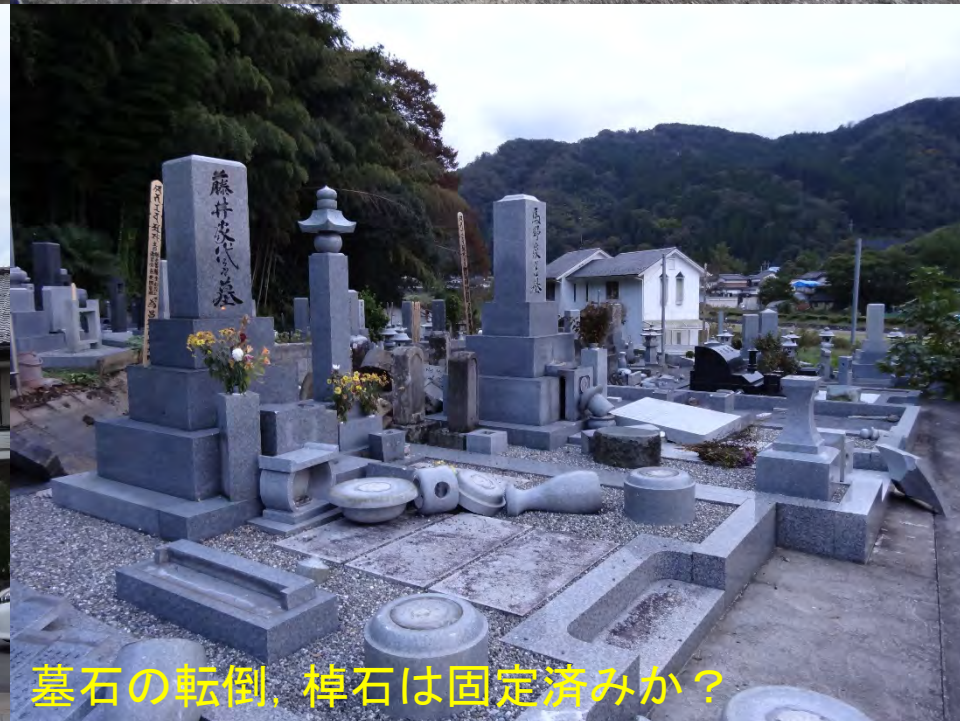
墓石の転倒、棹石は固定済みか？

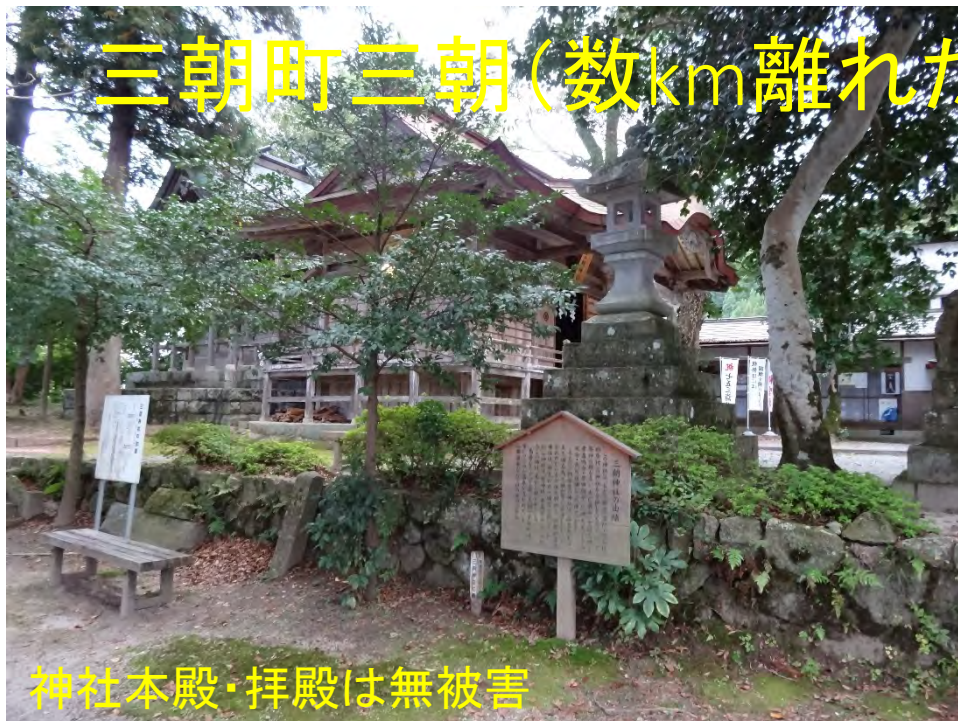
神社本殿・拝殿は無被害

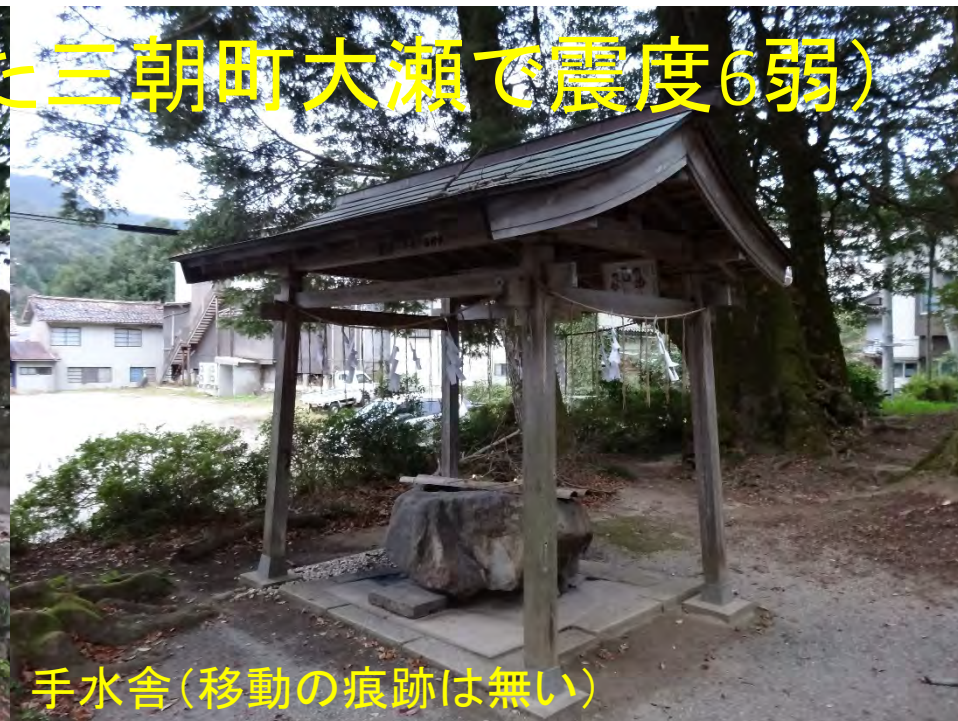
手水舎(移動の痕跡は無い)

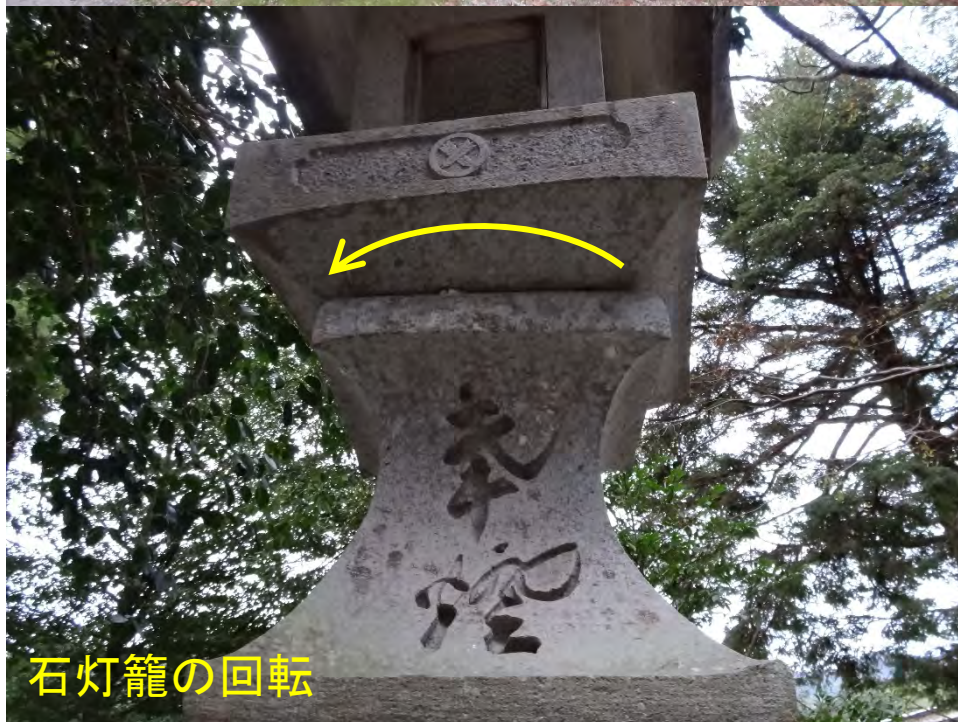
石灯籠の回転

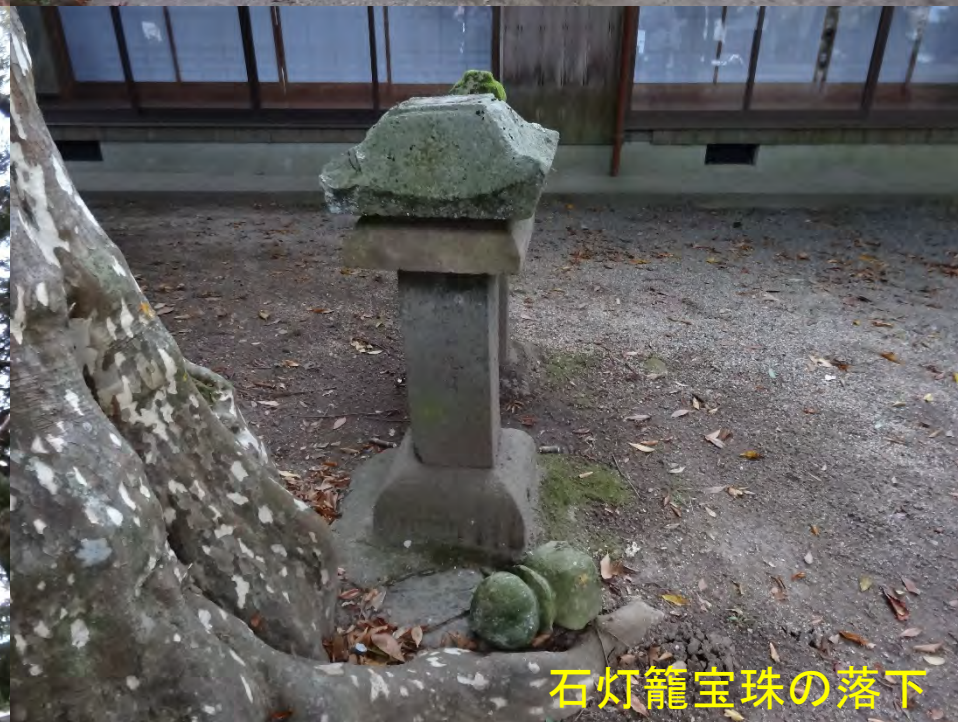
石灯籠宝珠の落下

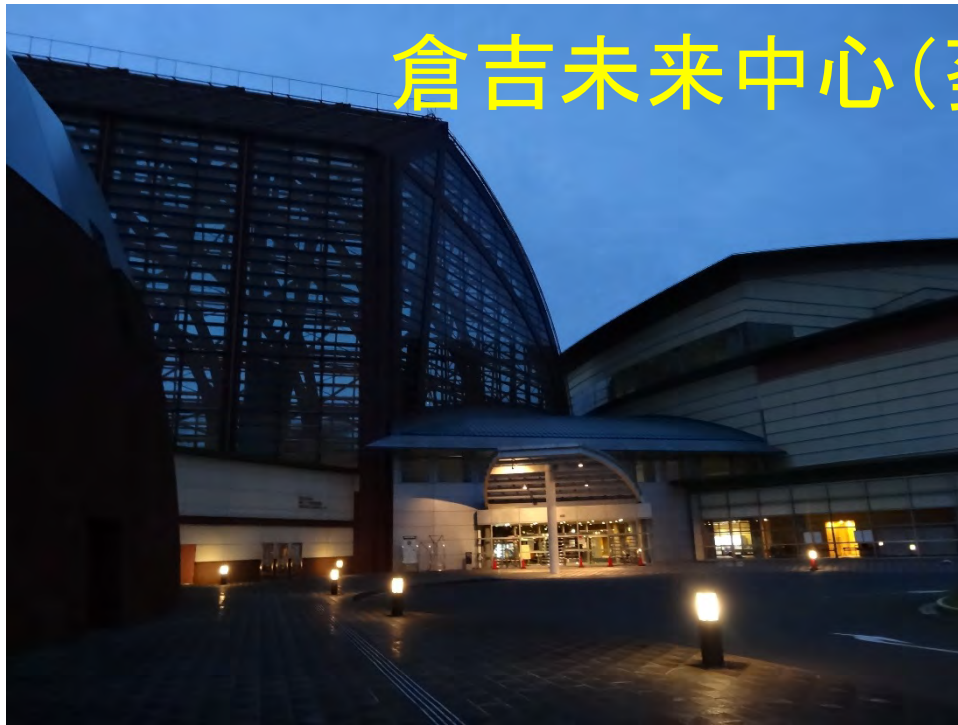
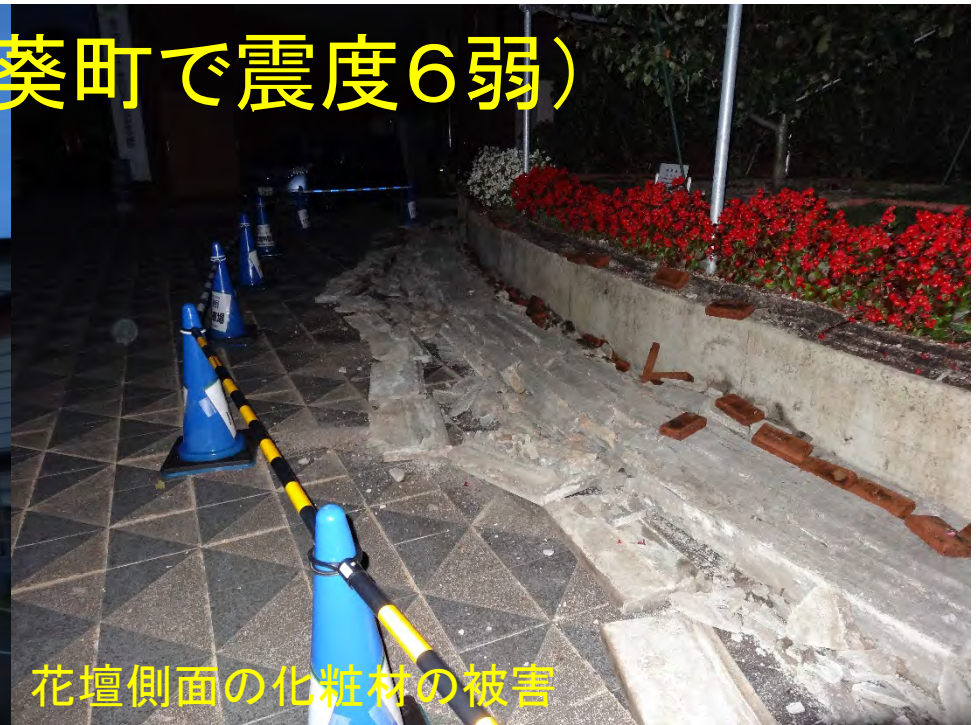
花壇側面の化粧材の被害

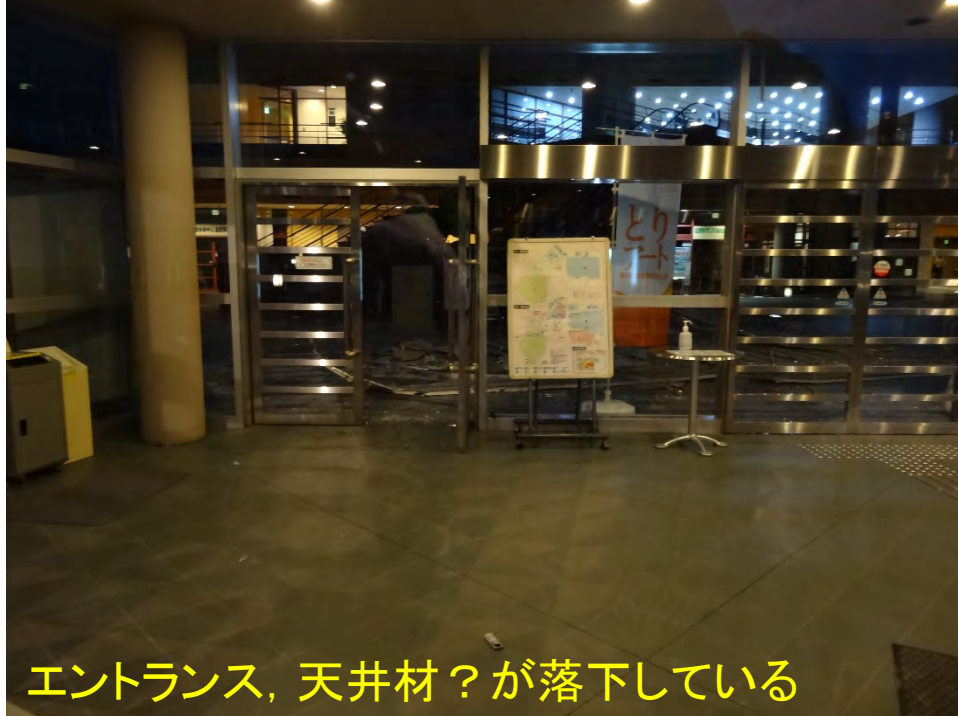
エントランス, 天井材? が落下している

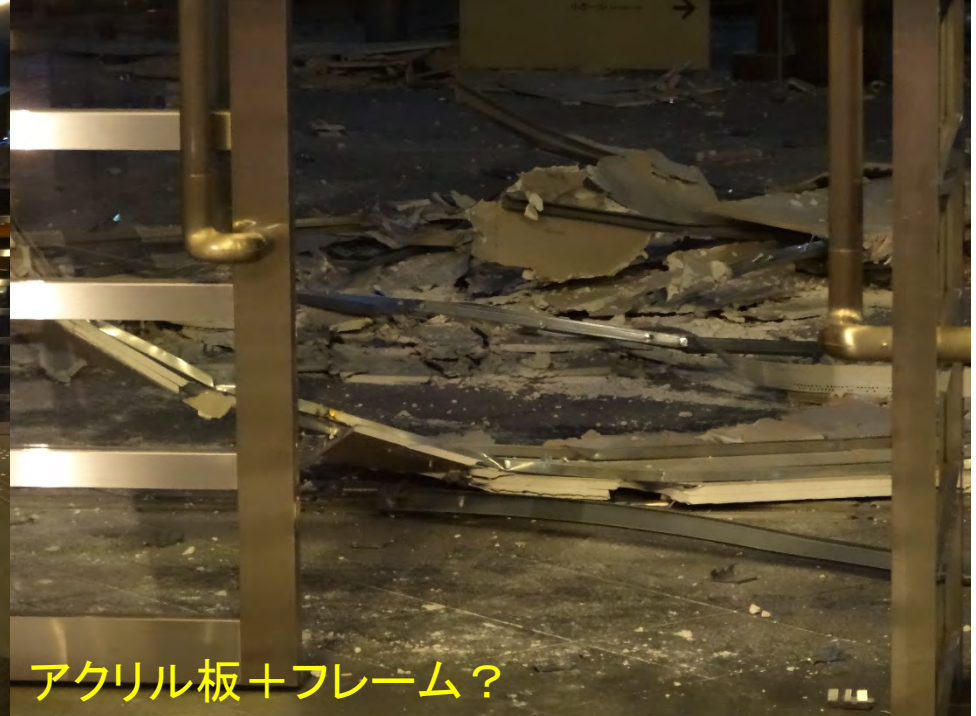
アクリル板+フレーム?
