# 2016.10.21鳥取県中部を震源とする地震 初動調査 第3報(10/23)

文責:向坊

公立鳥取環境大・中治弘行 鳥取大・向坊恭介

北栄町下神, 西園, 由良宿にて倒壊, 大破の建物を確認した. 建築年の古い建物が多いこともあり, 西園周辺は被害がある程度まとまっている. 倉吉市の伝建地区に隣接する県道205号線沿いも外壁のひび割れ, 剥落等の被害が確認された. 瓦屋根の被害は非常に広く分布している.

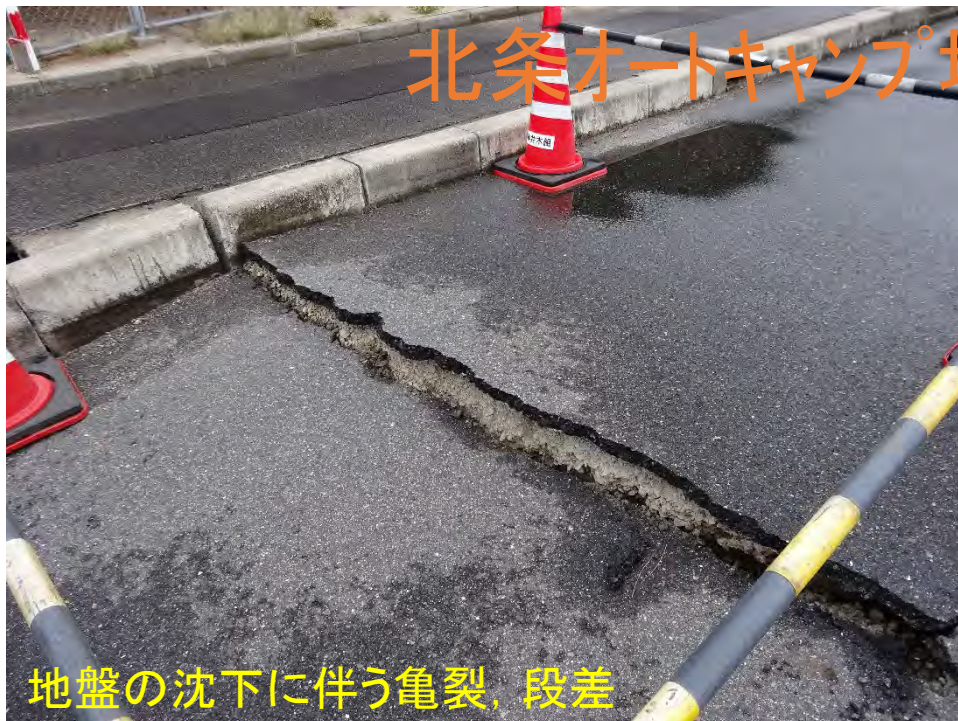
地盤の沈下に伴う亀裂, 段差

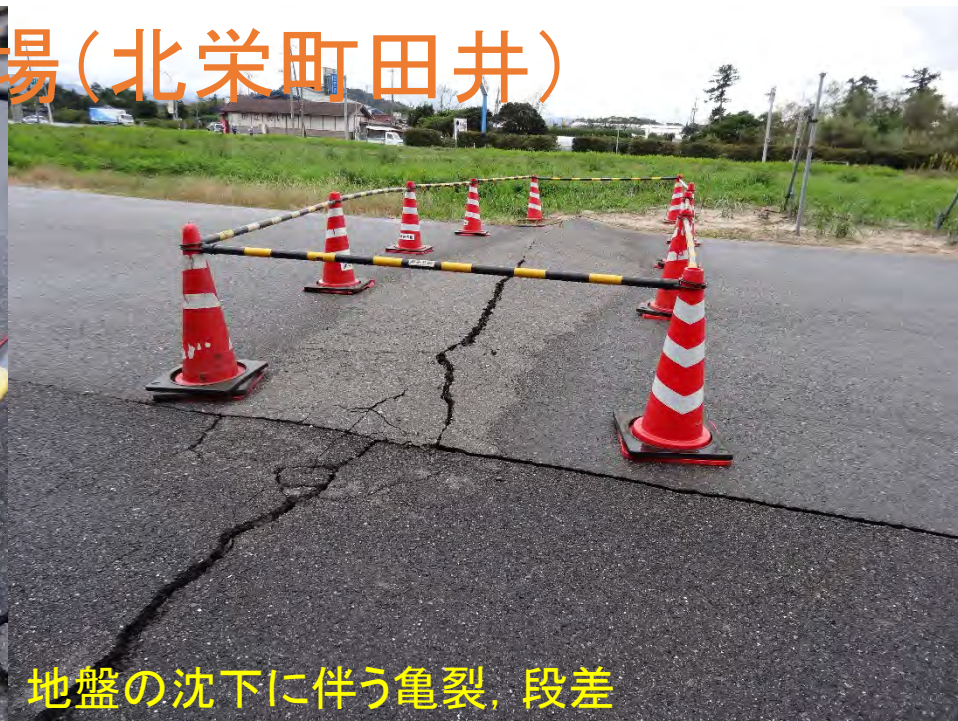
地盤の沈下に伴う亀裂, 段差

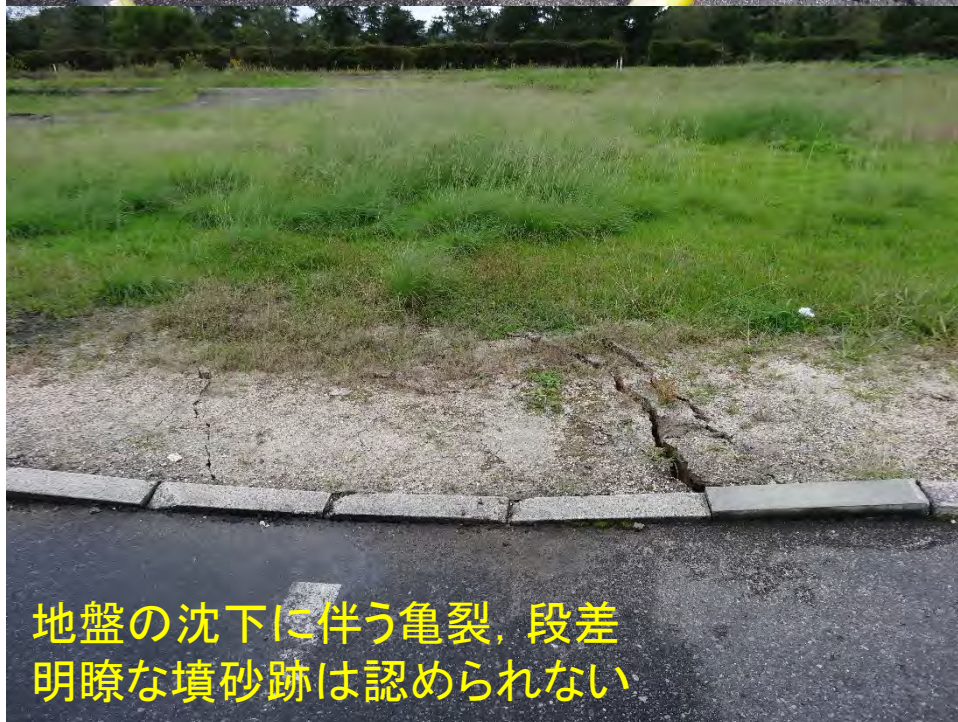
地盤の沈下に伴う亀裂, 段差  
明瞭な墳砂跡は認められない

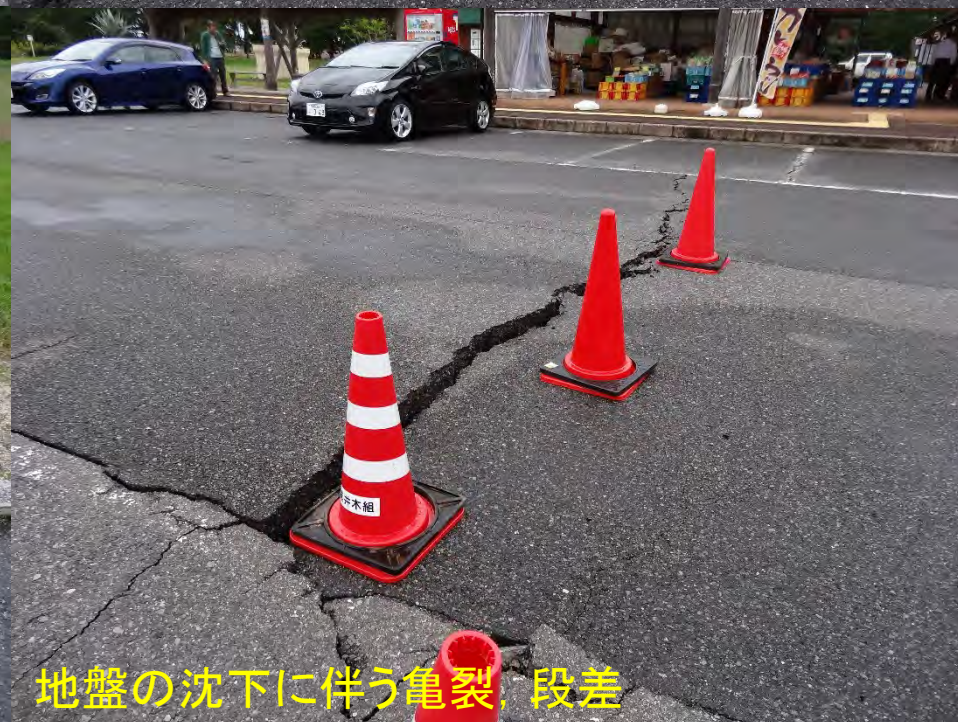
地盤の沈下に伴う亀裂, 段差

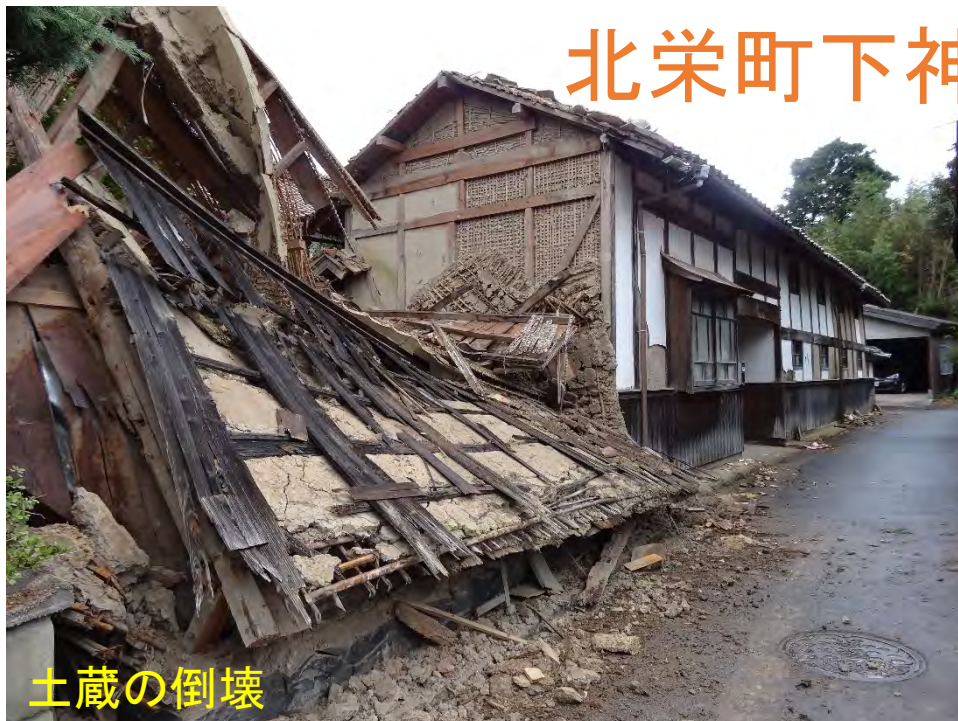
土蔵の倒壊

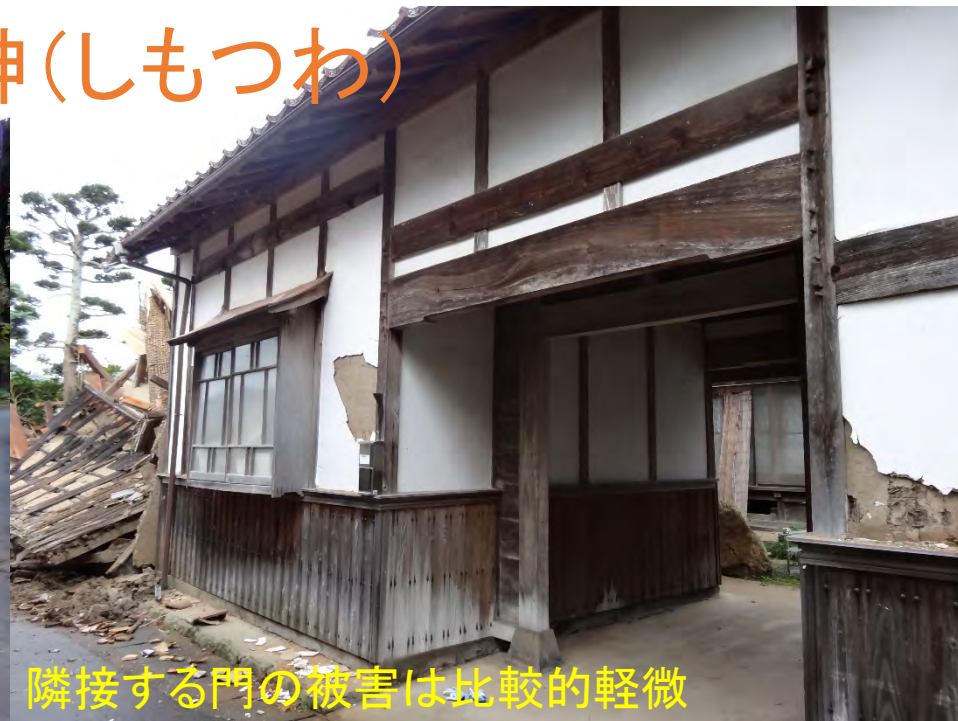
隣接する門の被害は比較的軽微

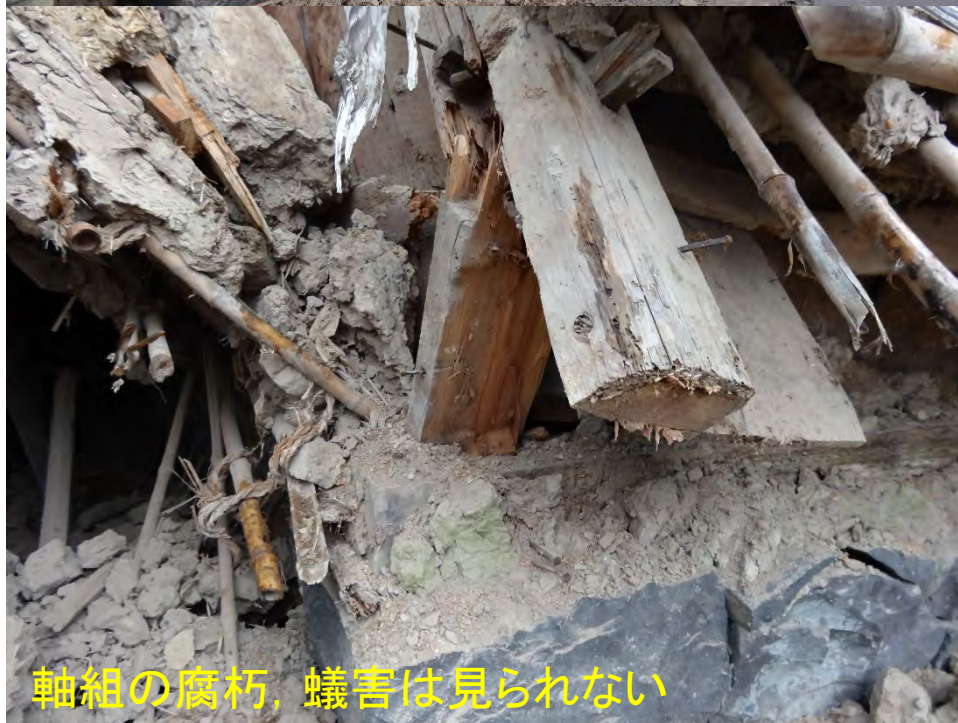
軸組の腐朽、蟻害は見られない

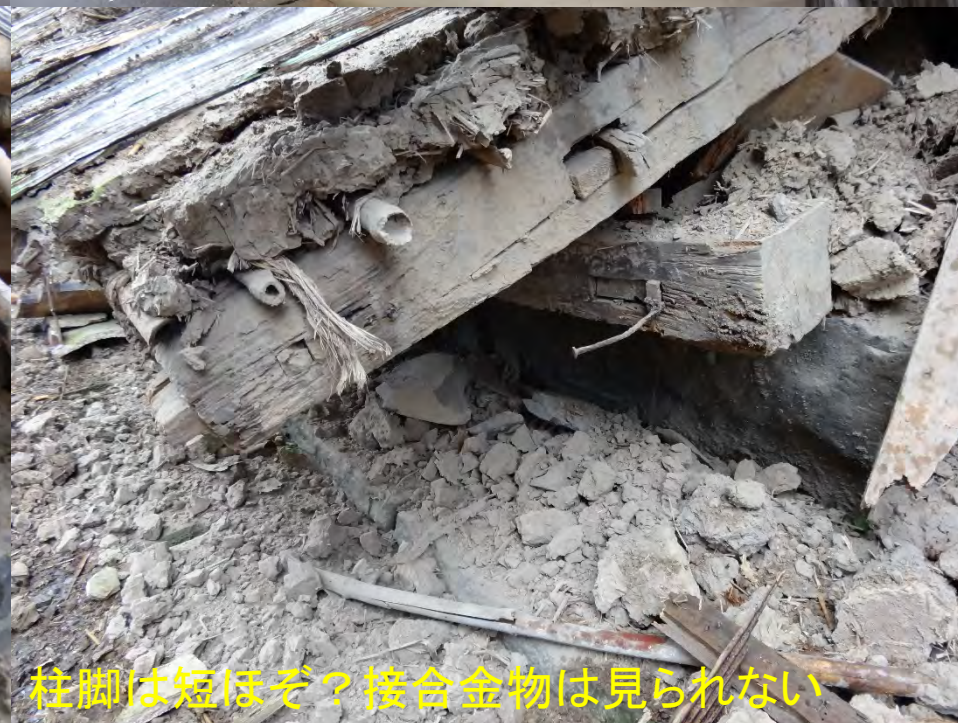
柱脚は短ほぞ？接合金物は見られない

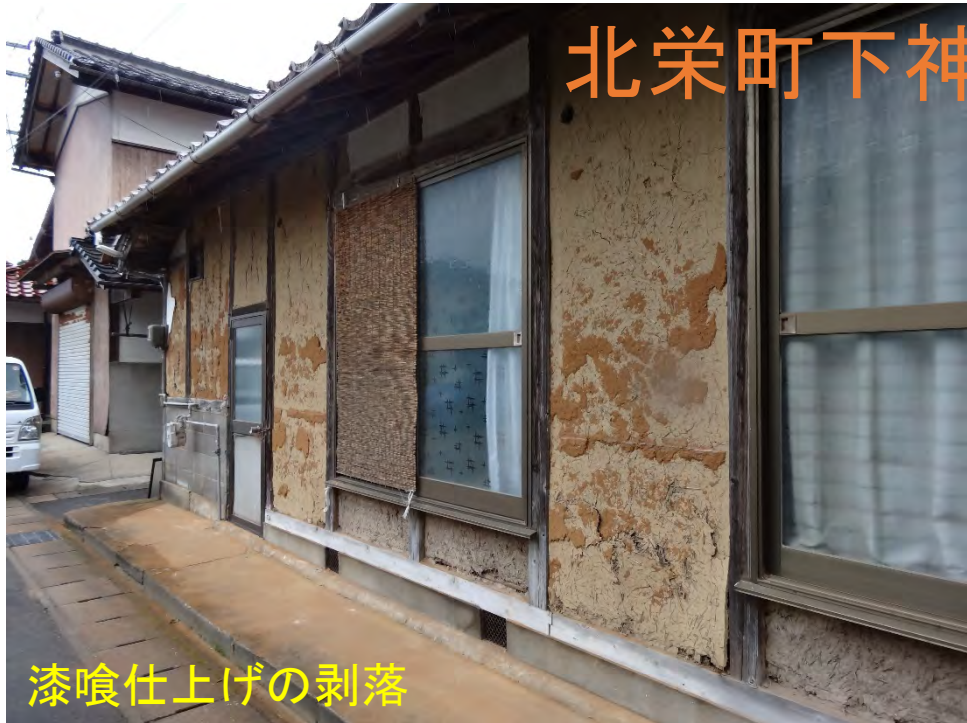
漆喰仕上げの剥落

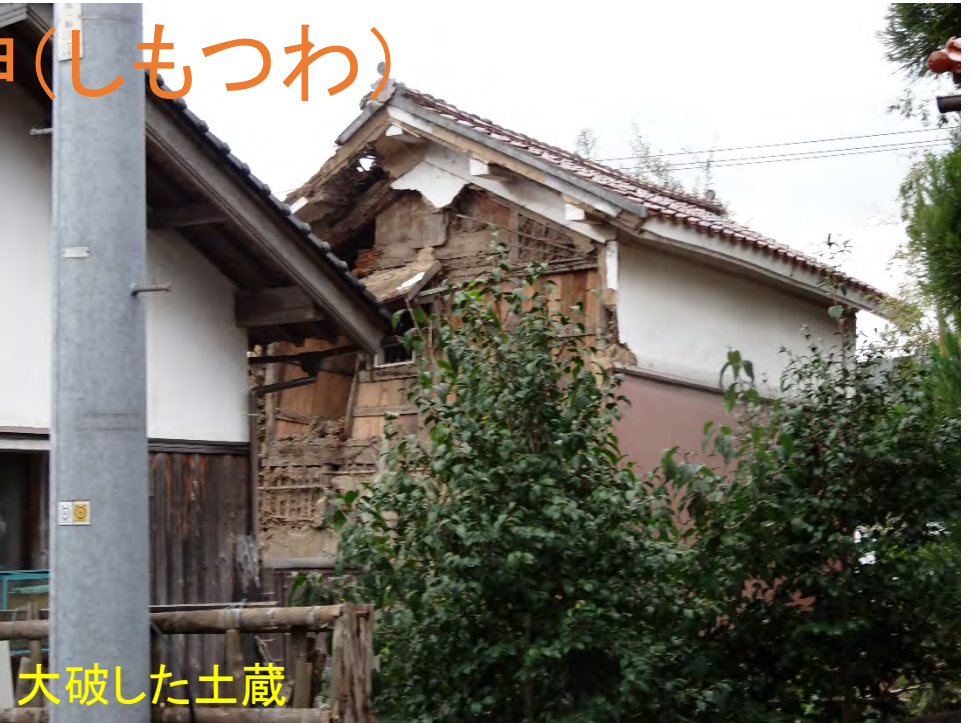
大破した土蔵

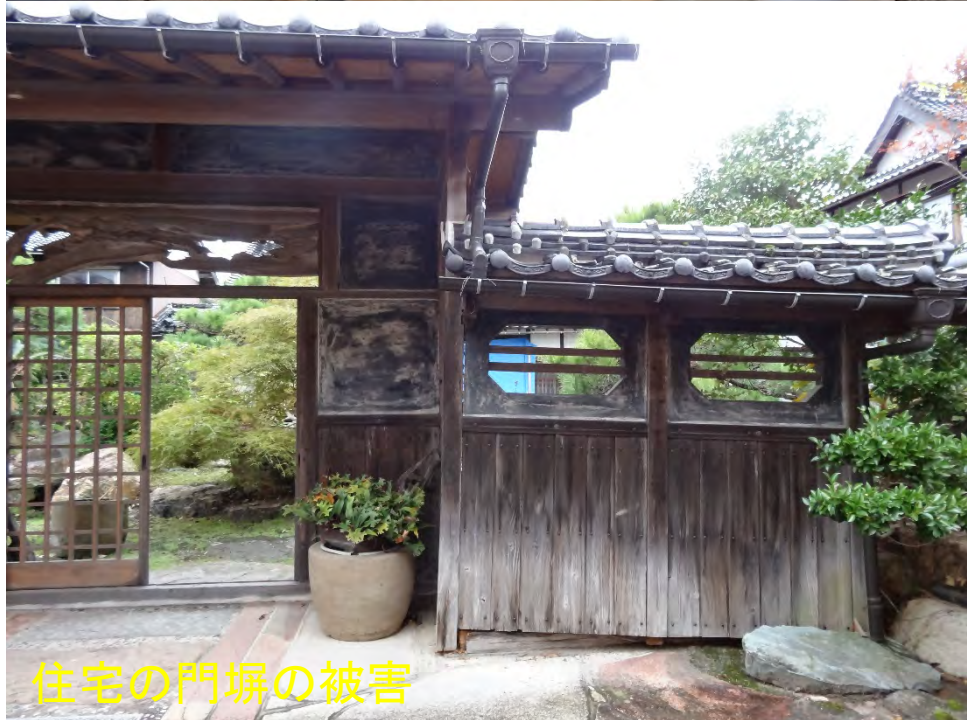
住宅の門塀の被害

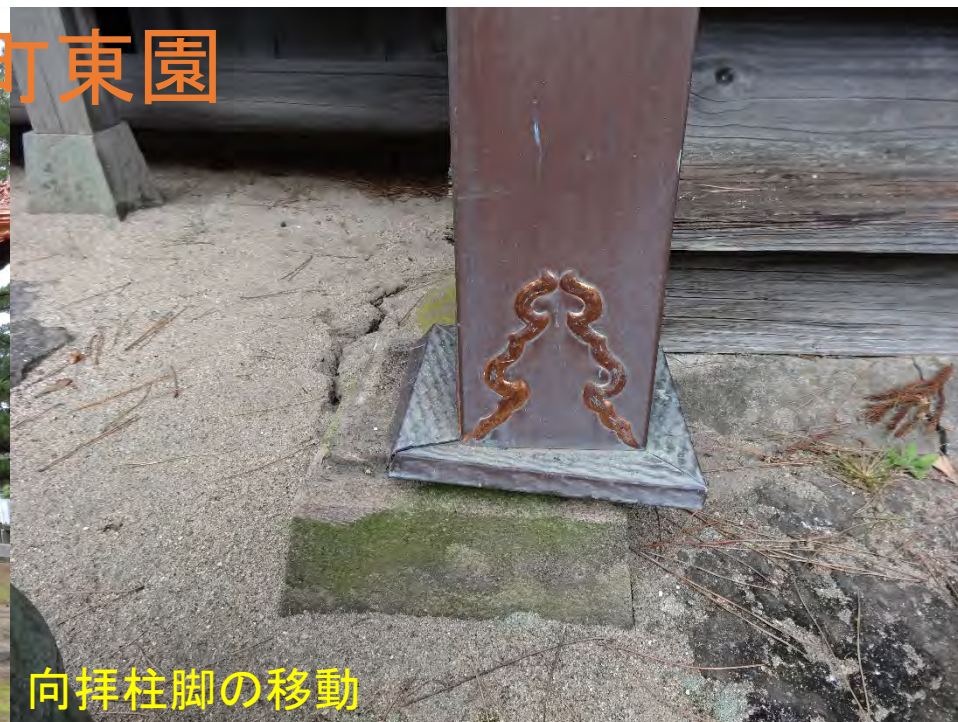
向拝柱脚の移動

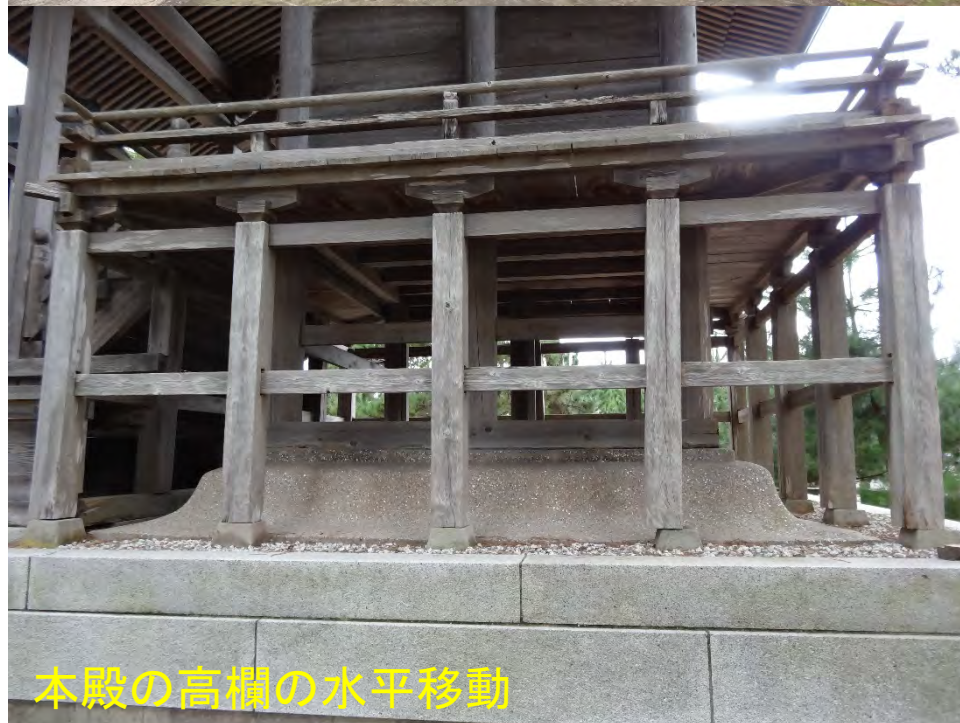
本殿の高欄の水平移動

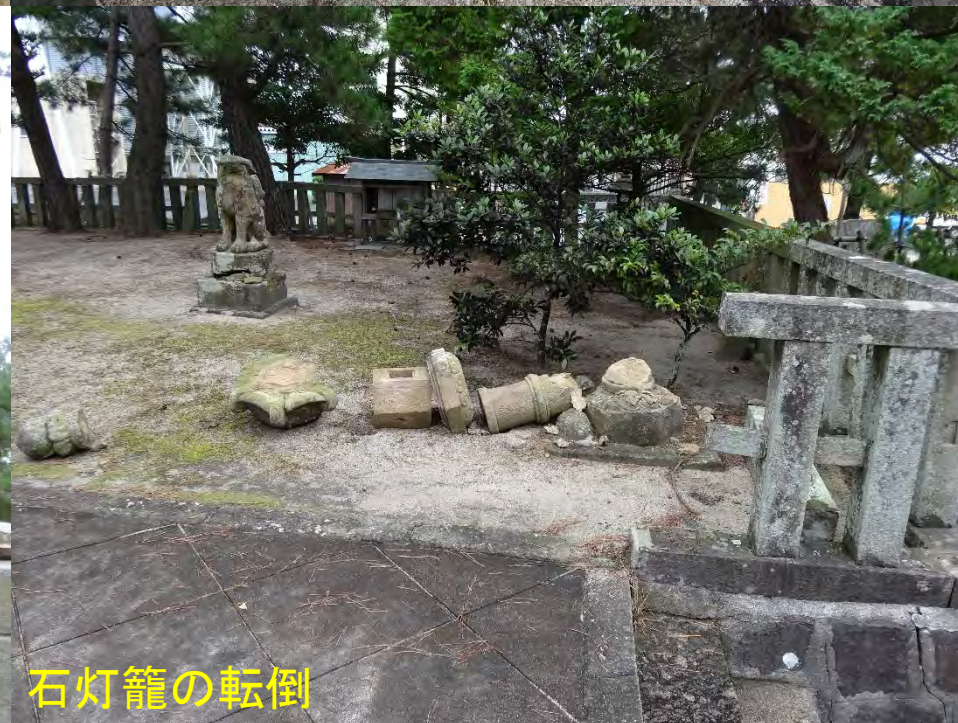
石灯籠の転倒

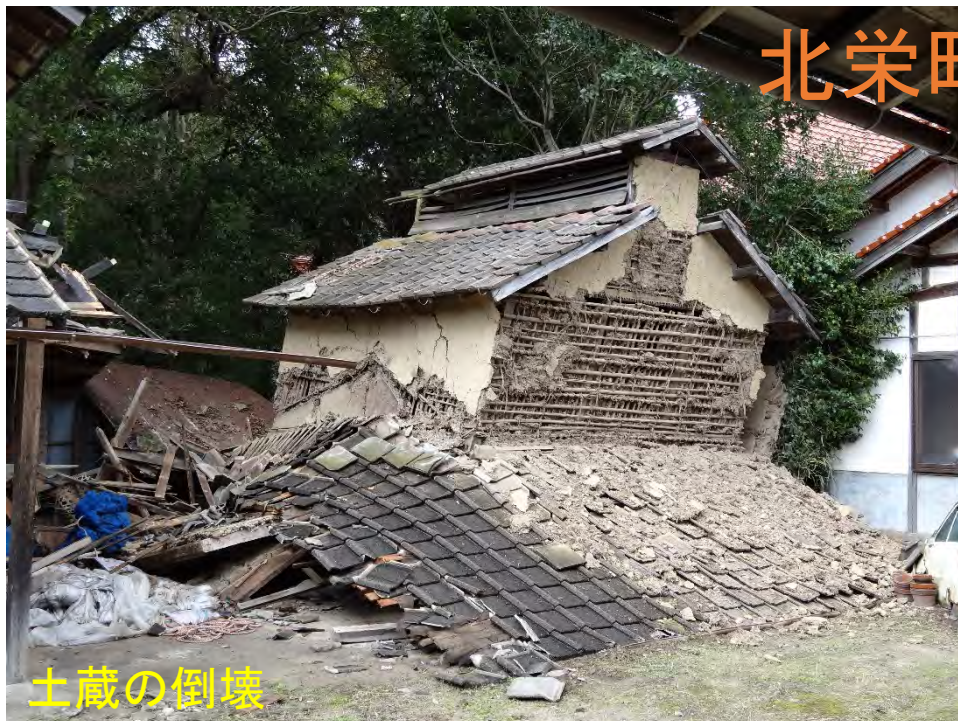
土蔵の倒壊

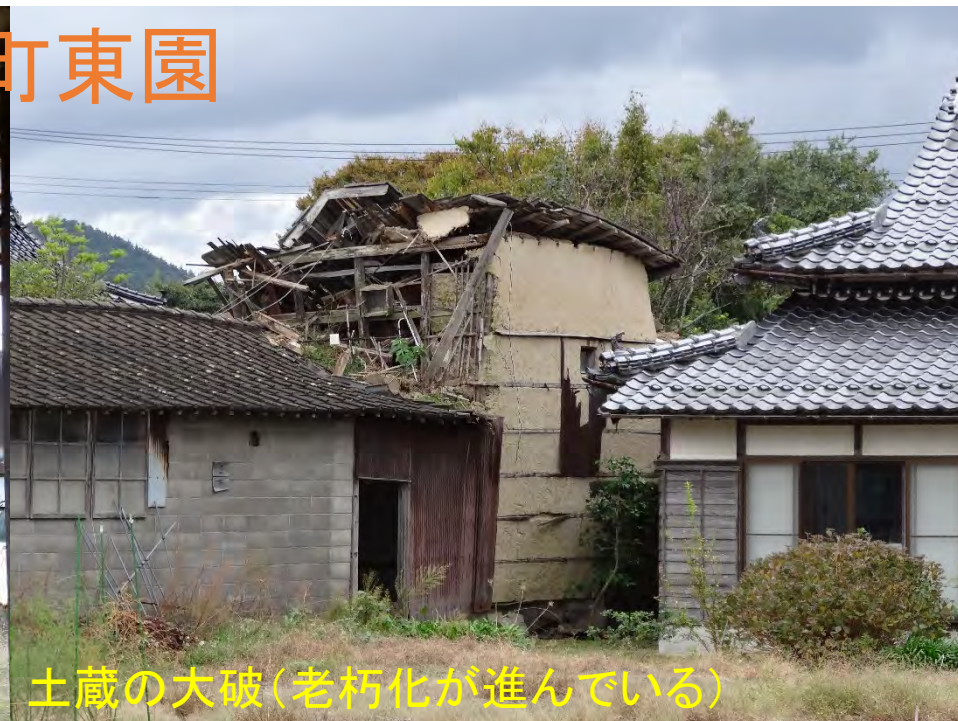
土蔵の大破(老朽化が進んでいる)

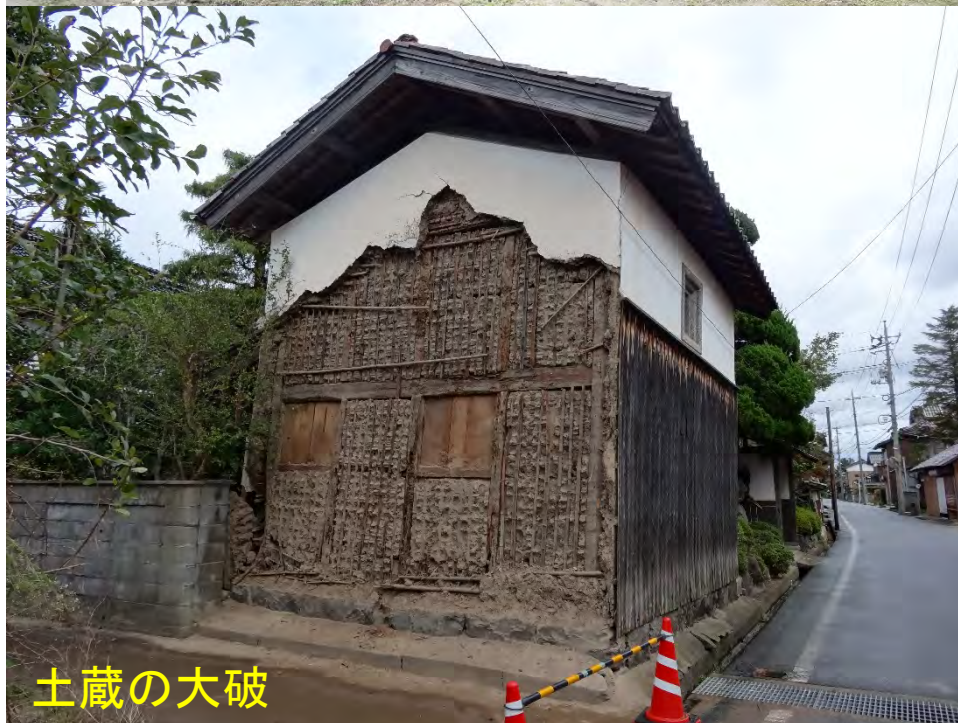
土蔵の大破

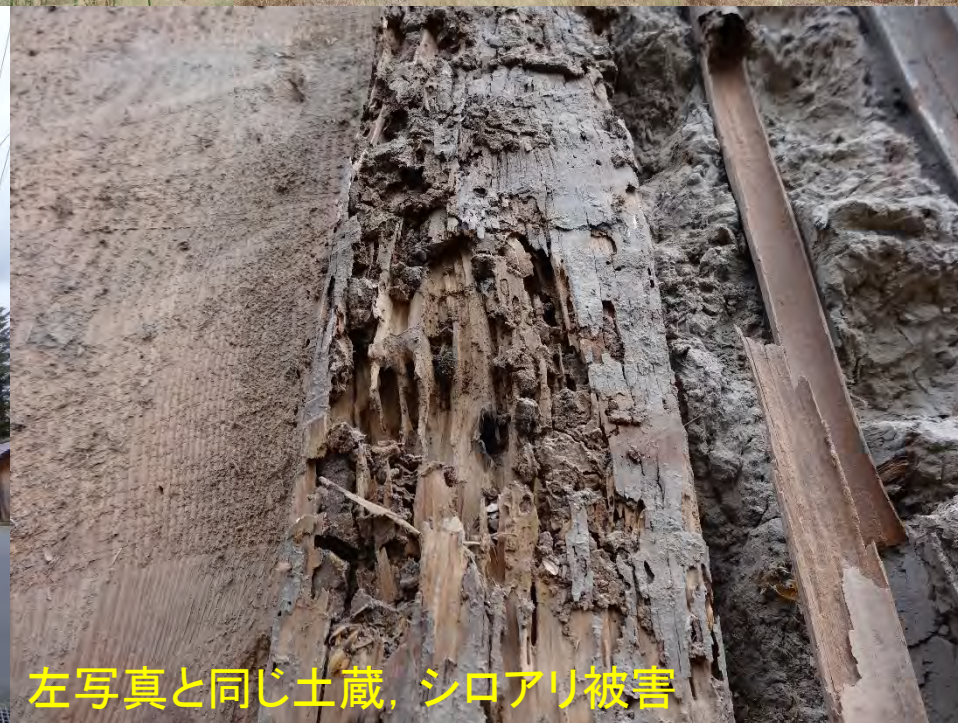
左写真と同じ土蔵, シロアリ被害

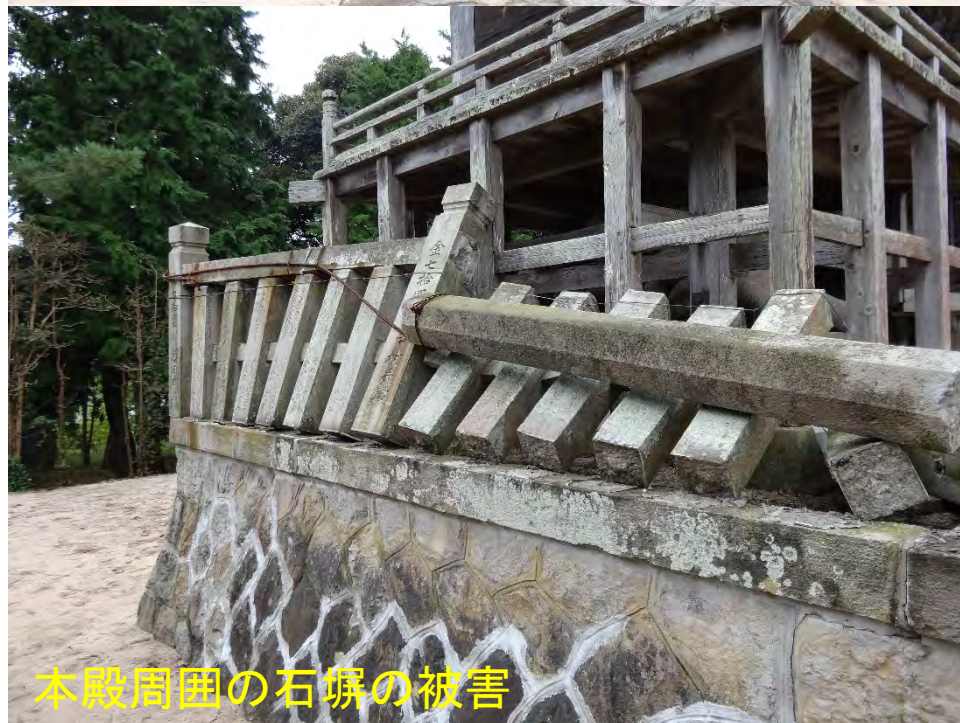
本殿周囲の石塀の被害

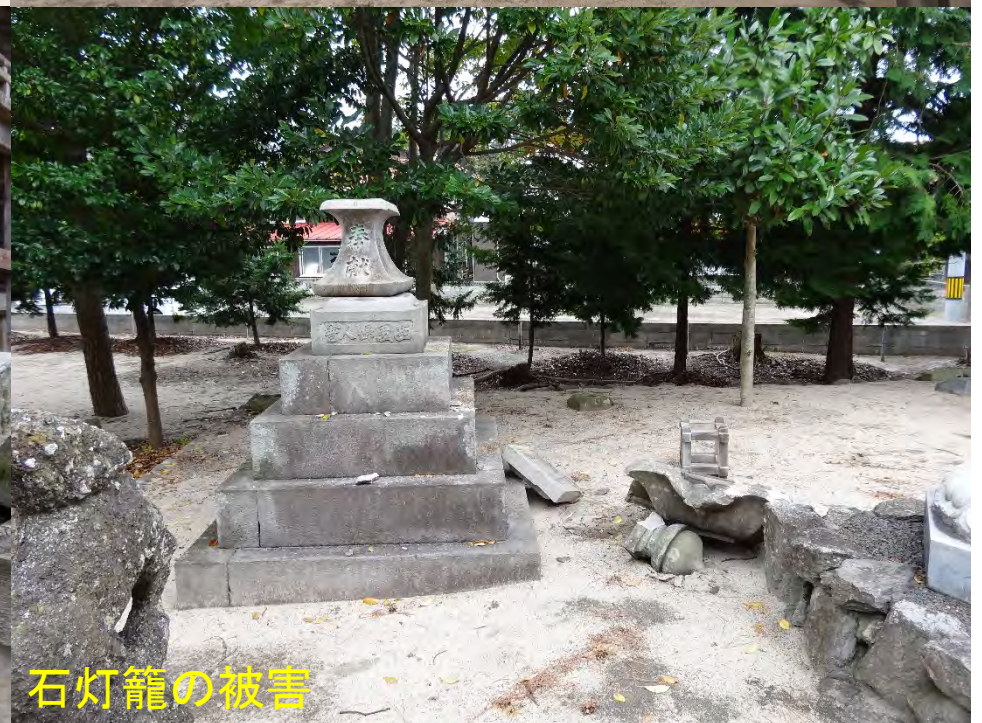
石灯籠の被害

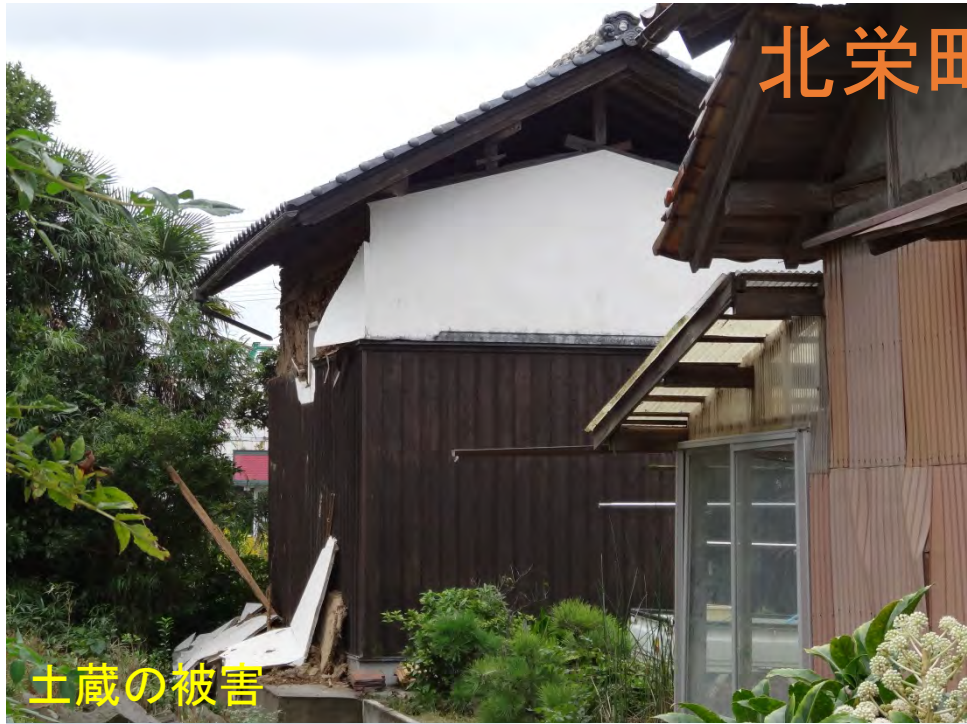
土蔵の被害

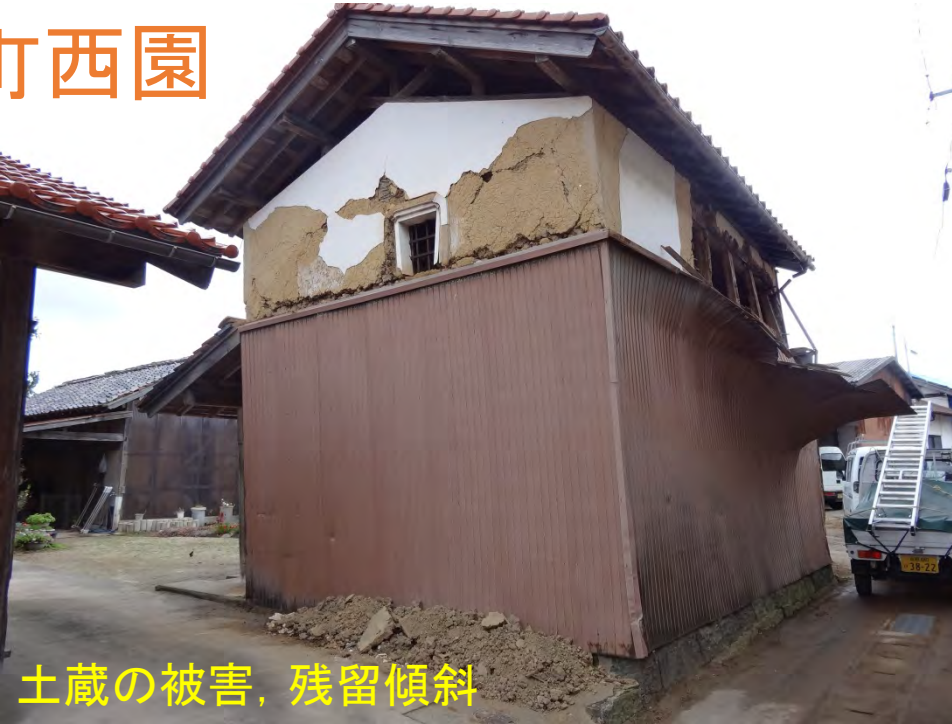
土蔵の被害, 残留傾斜

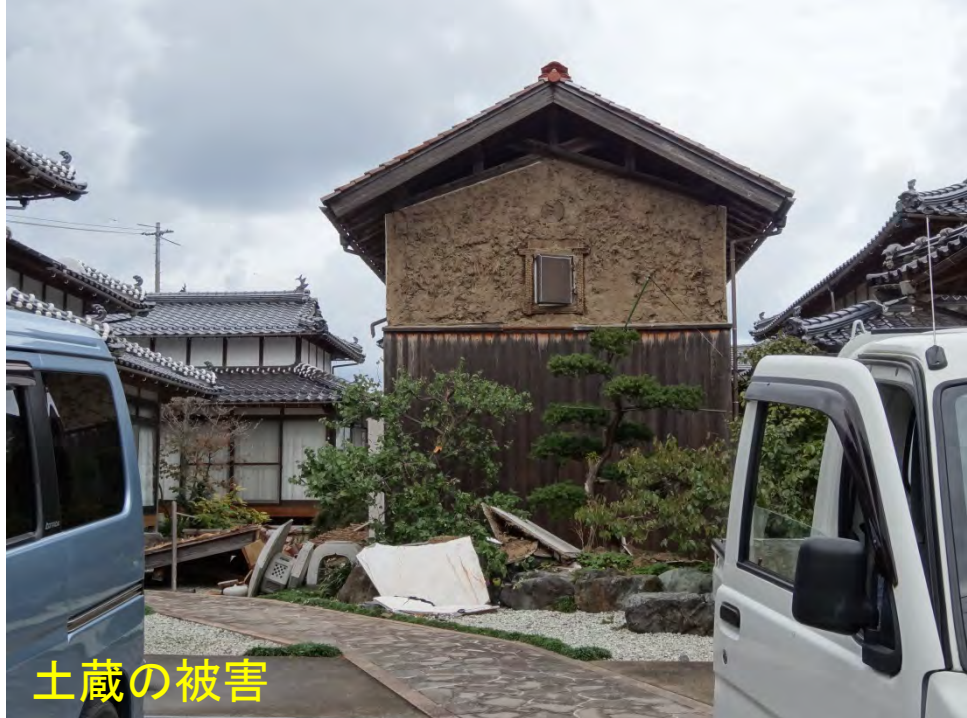
土蔵の被害

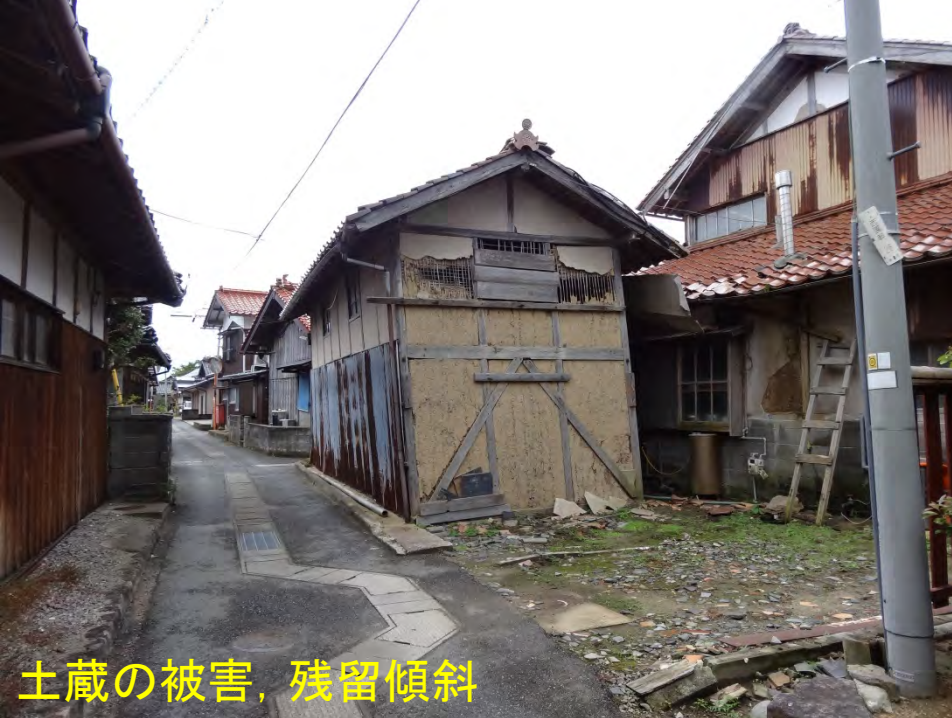
土蔵の被害, 残留傾斜

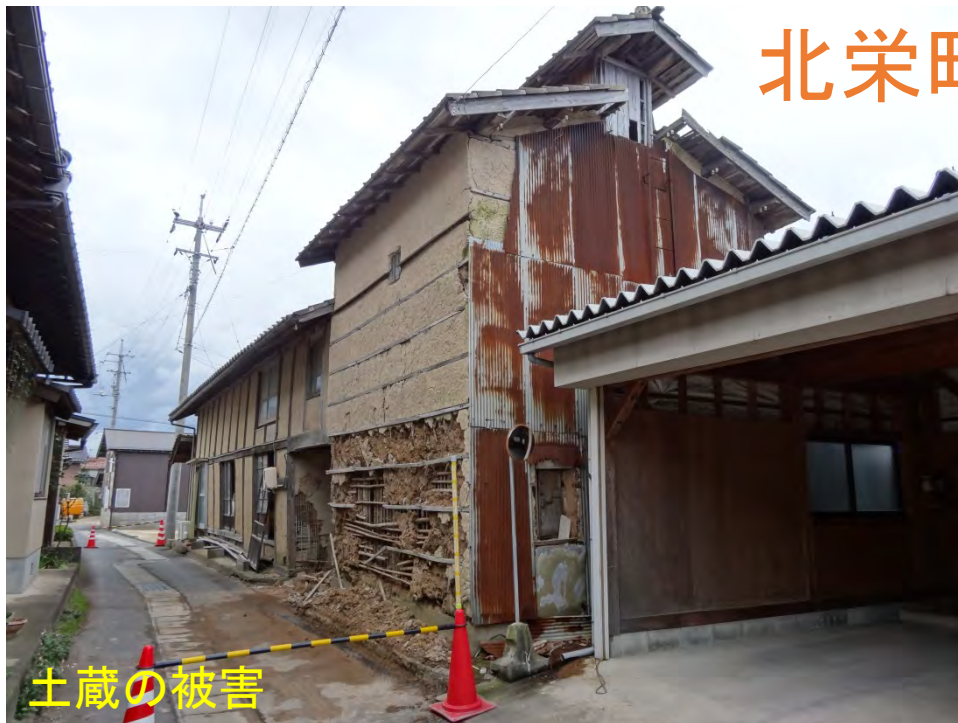
土蔵の被害

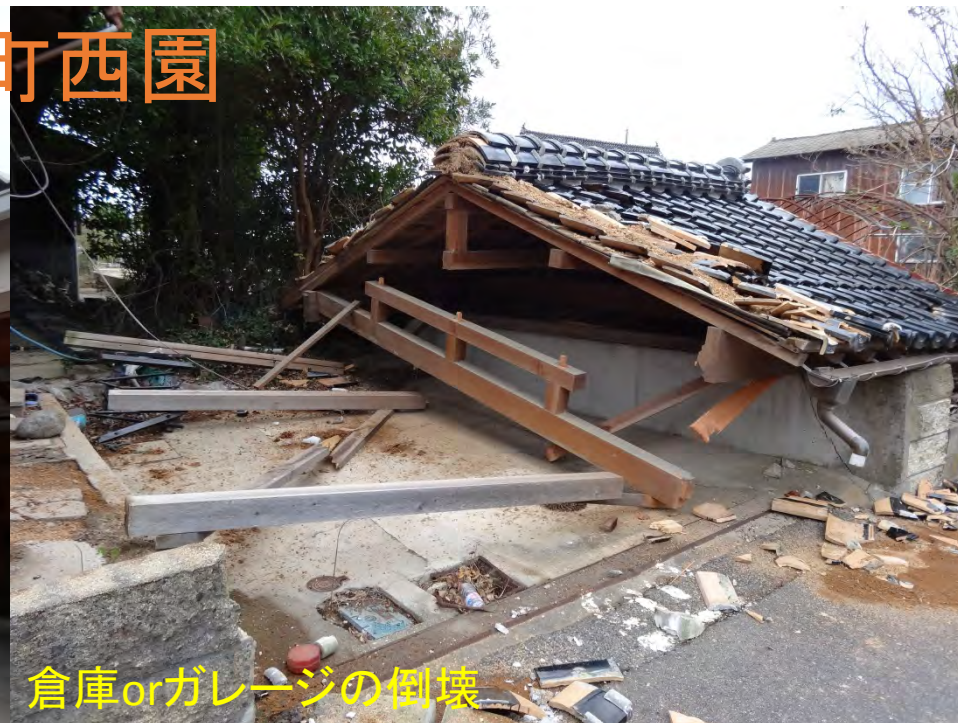
倉庫orガレージの倒壊

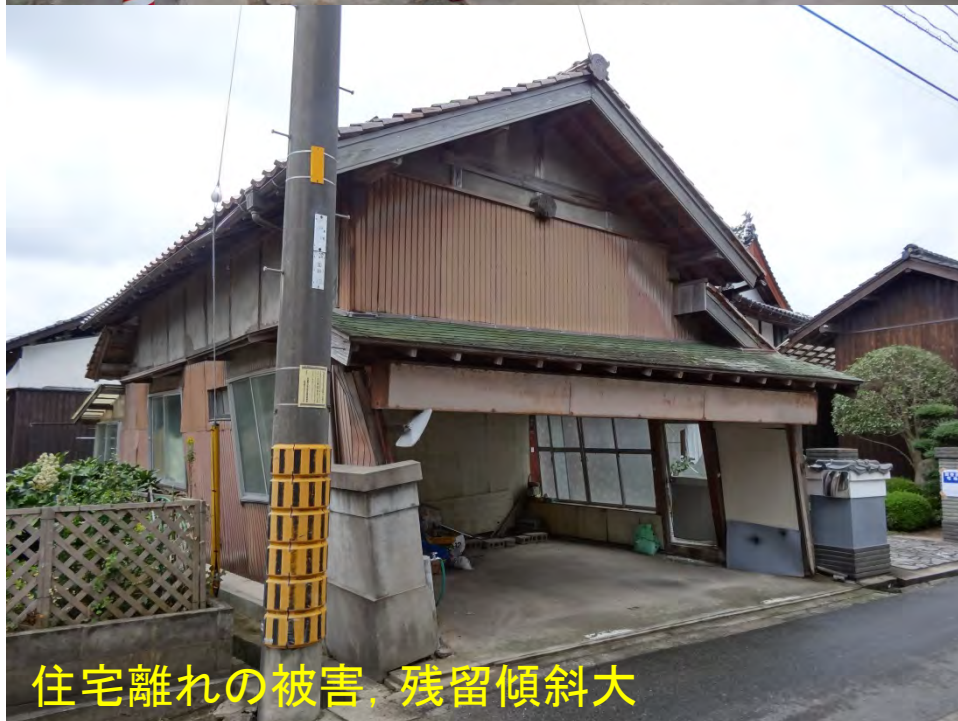
住宅離れの被害、残留傾斜大

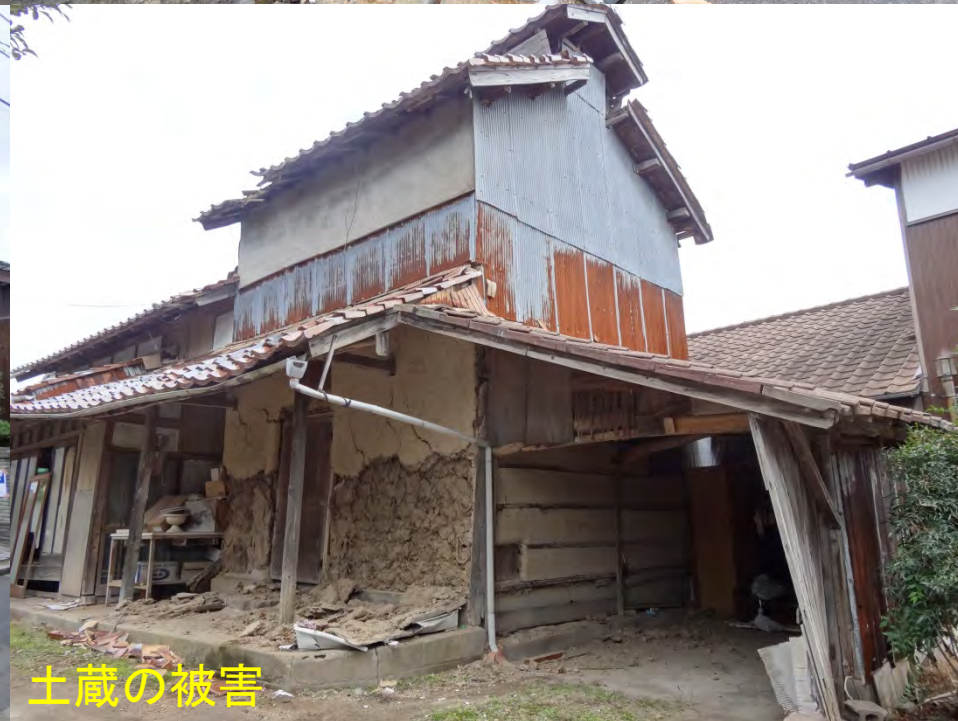
土蔵の被害

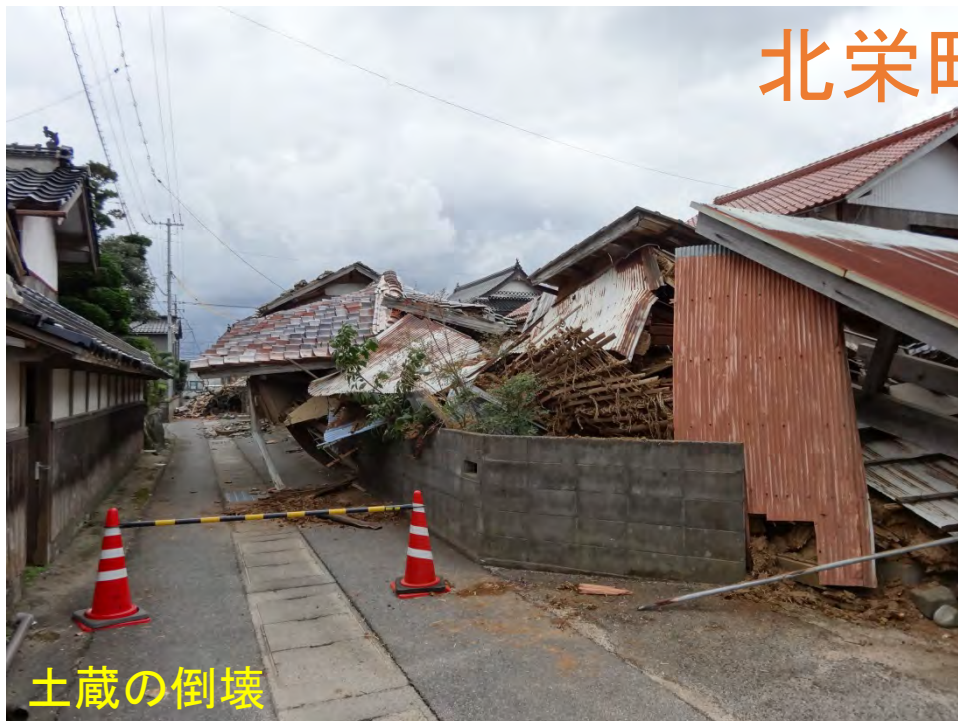
土蔵の倒壊

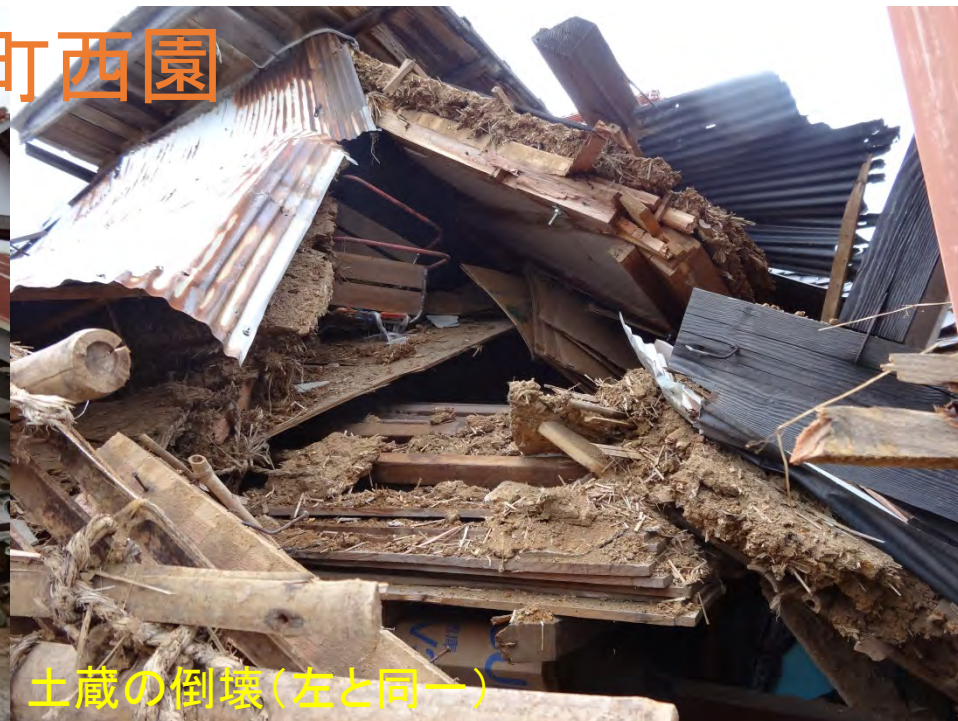
土蔵の倒壊(左と同一)

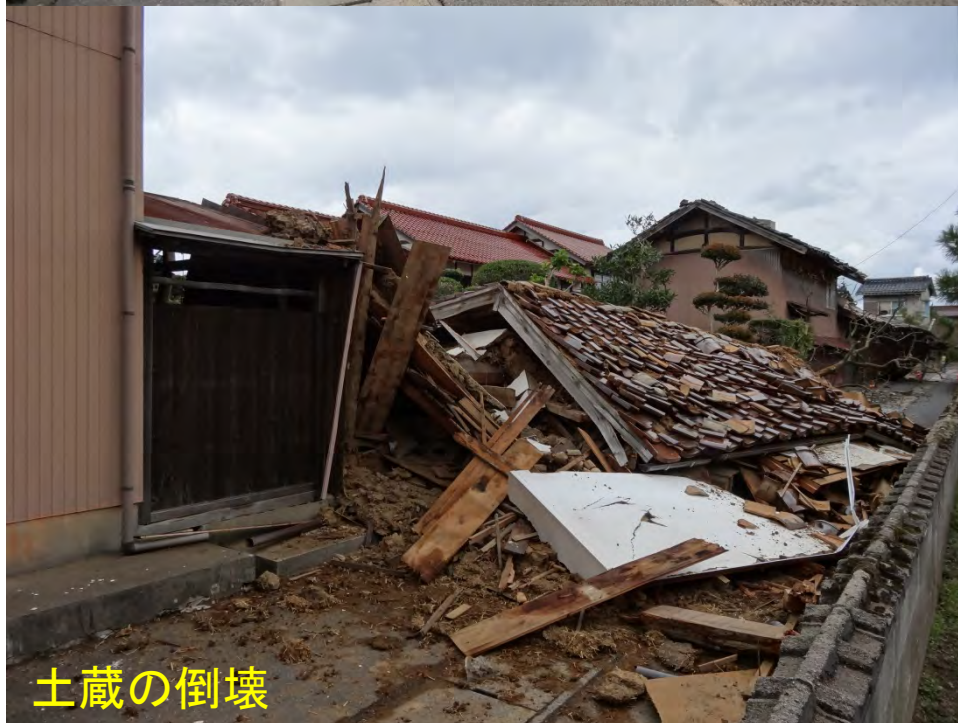
土蔵の倒壊

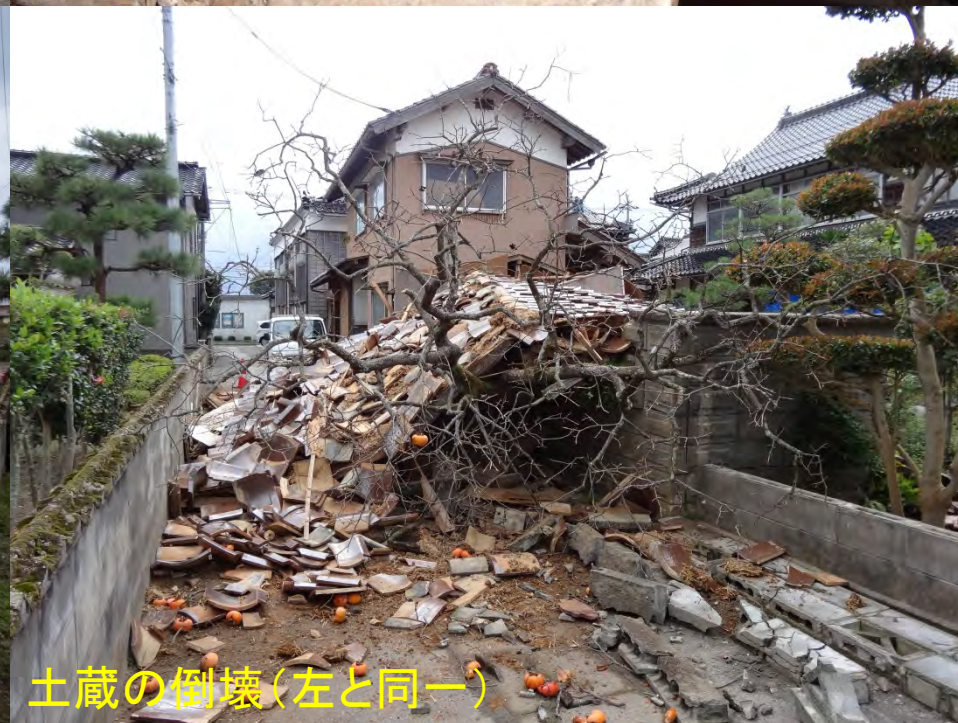
土蔵の倒壊(左と同一)

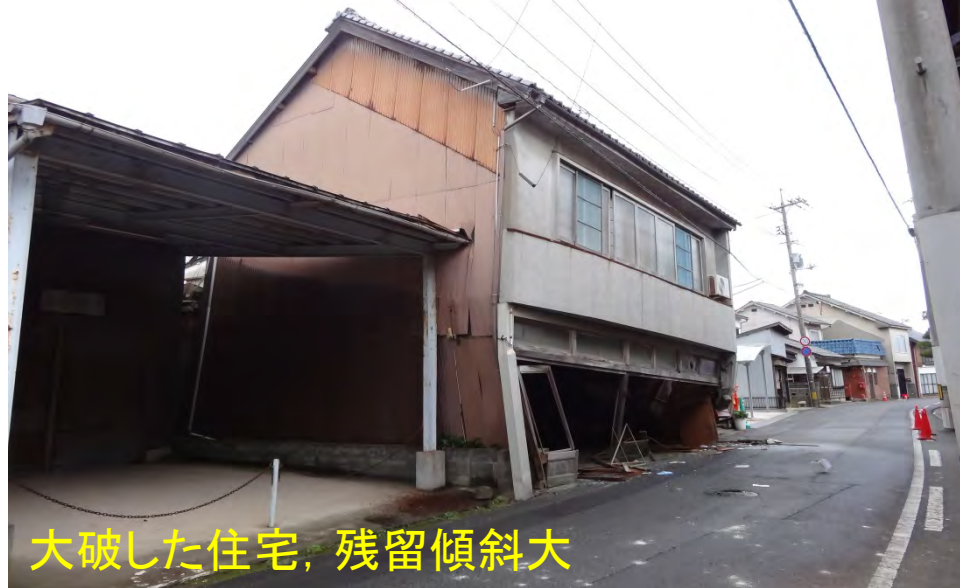
大破した住宅，残留傾斜大
