# 2016.10.21鳥取県中部を震源とする地震 初動調査 第3報(10/23)

文責:向坊

公立鳥取環境大・中治弘行 鳥取大・向坊恭介

北栄町下神, 西園, 由良宿にて倒壊, 大破の建物を確認した. 建築年の古い建物が多いこともあり, 西園周辺は被害がある程度まとまっている. 倉吉市の伝建地区に隣接する県道205号線沿いも外壁のひび割れ, 剥落等の被害が確認された. 瓦屋根の被害は非常に広く分布している.

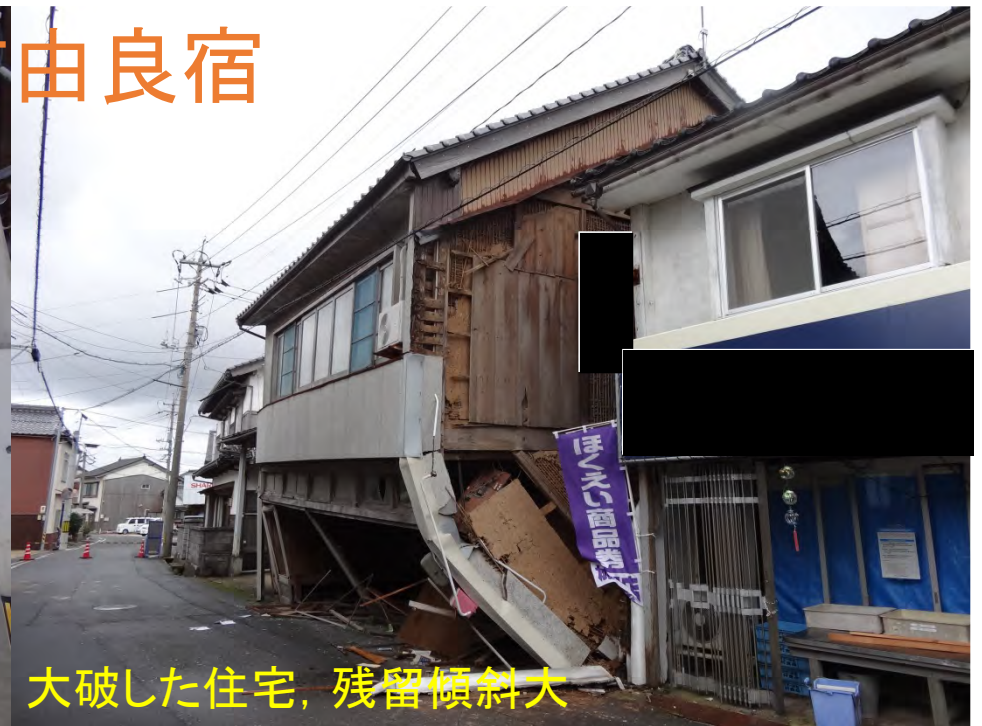
大破した住宅，残留傾斜大

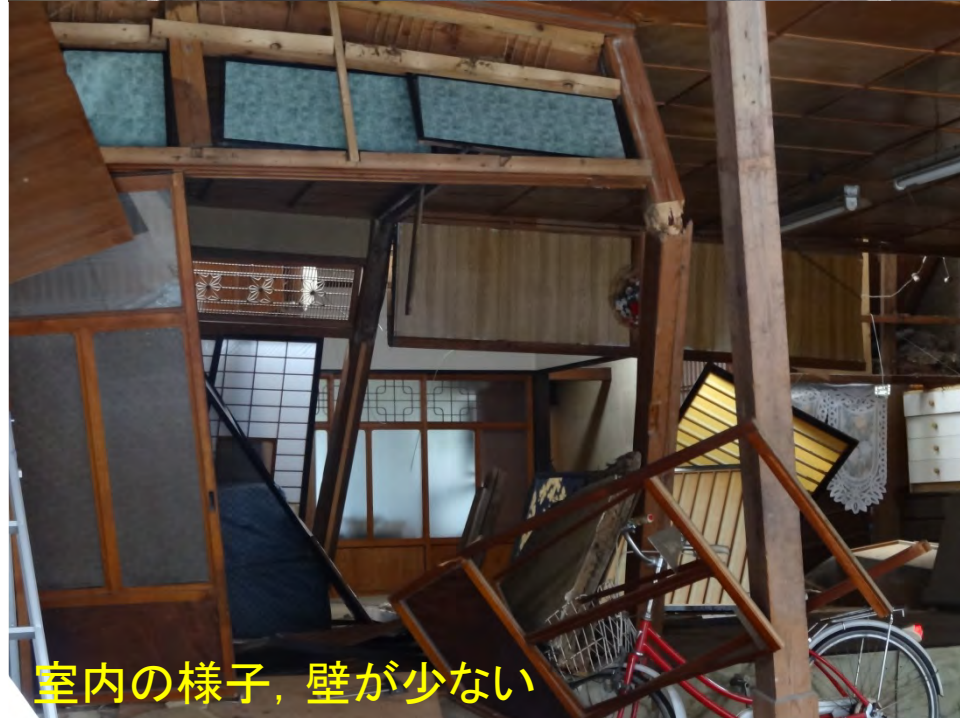
室内の様子，壁が少ない

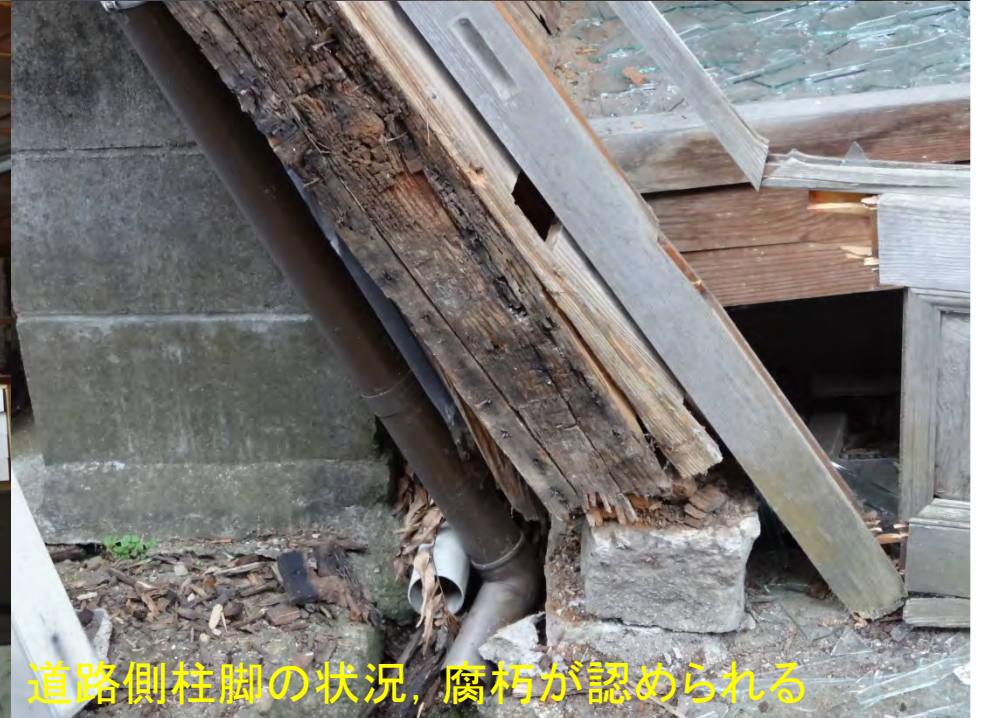
道路側柱脚の状況，腐朽が認められる

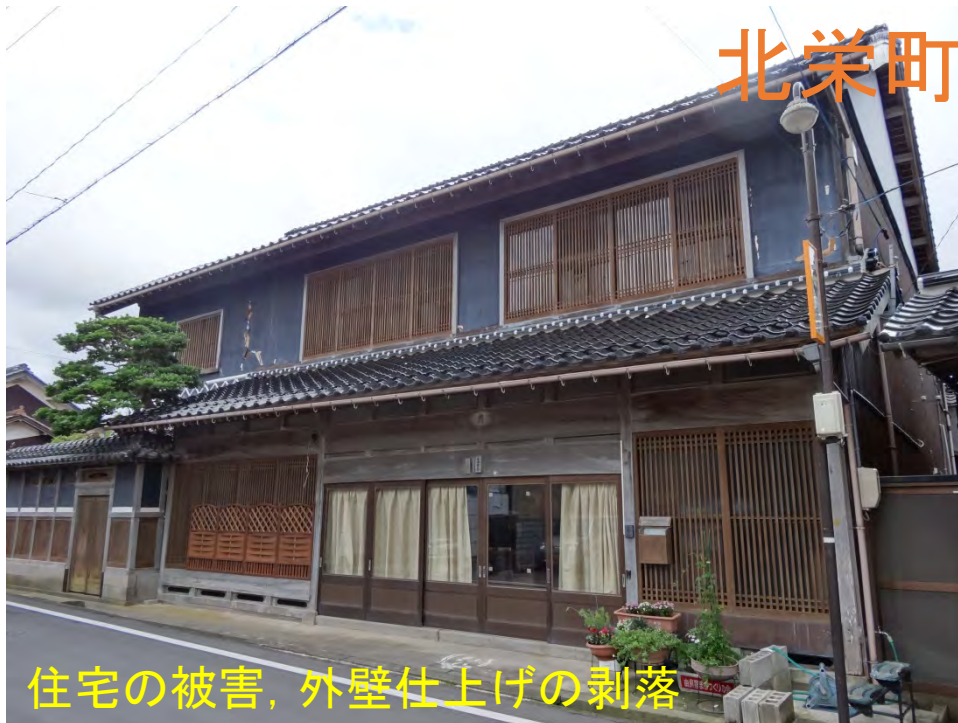
住宅の被害，外壁仕上げの剥落

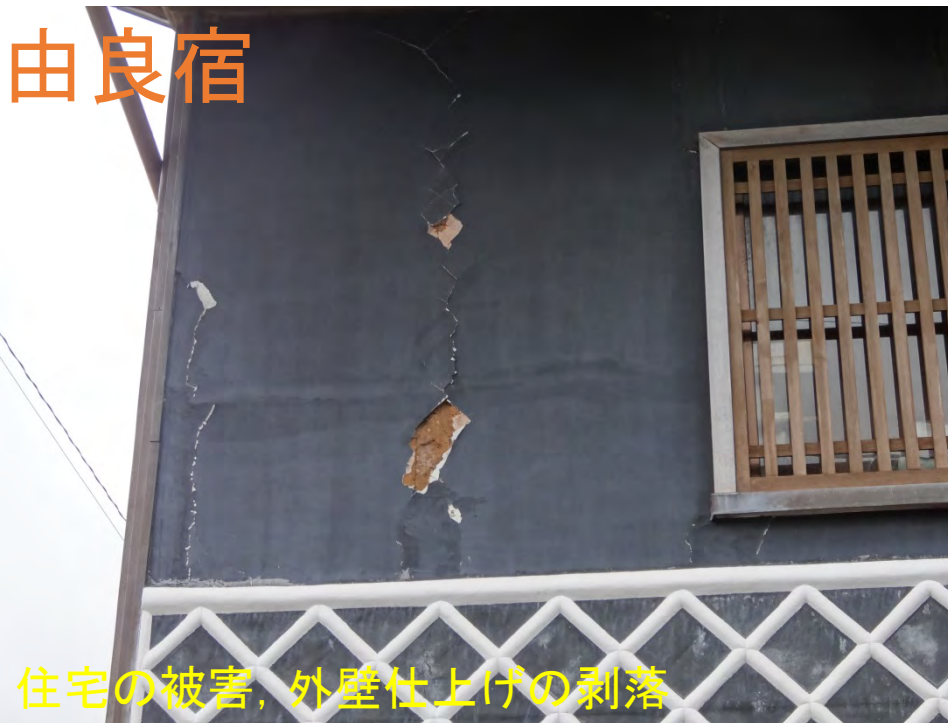
住宅の被害，外壁仕上げの剥落

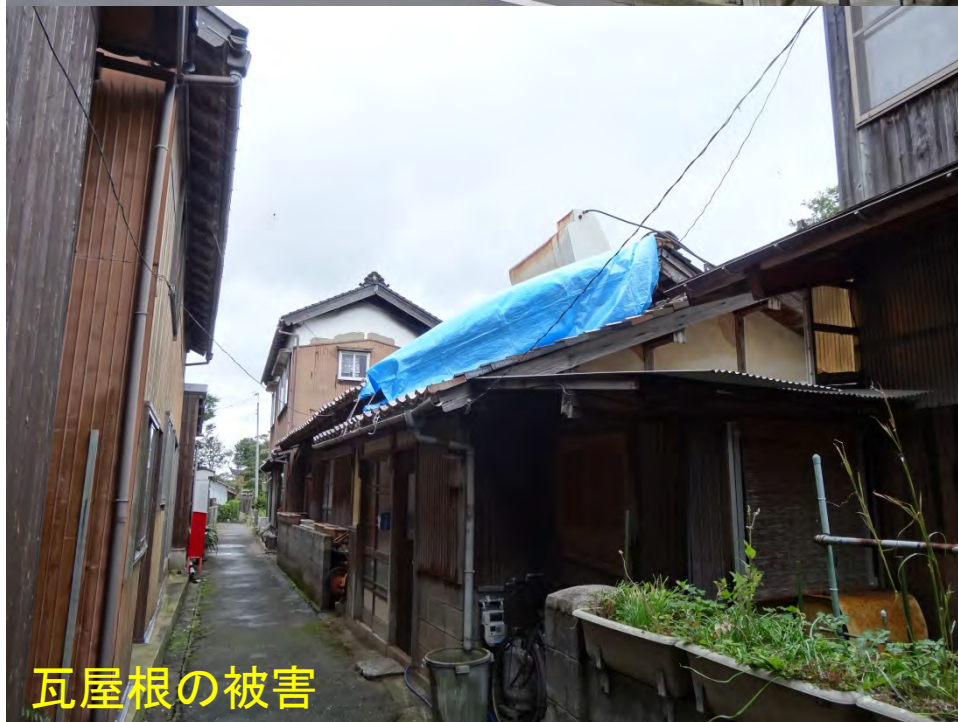
瓦屋根の被害

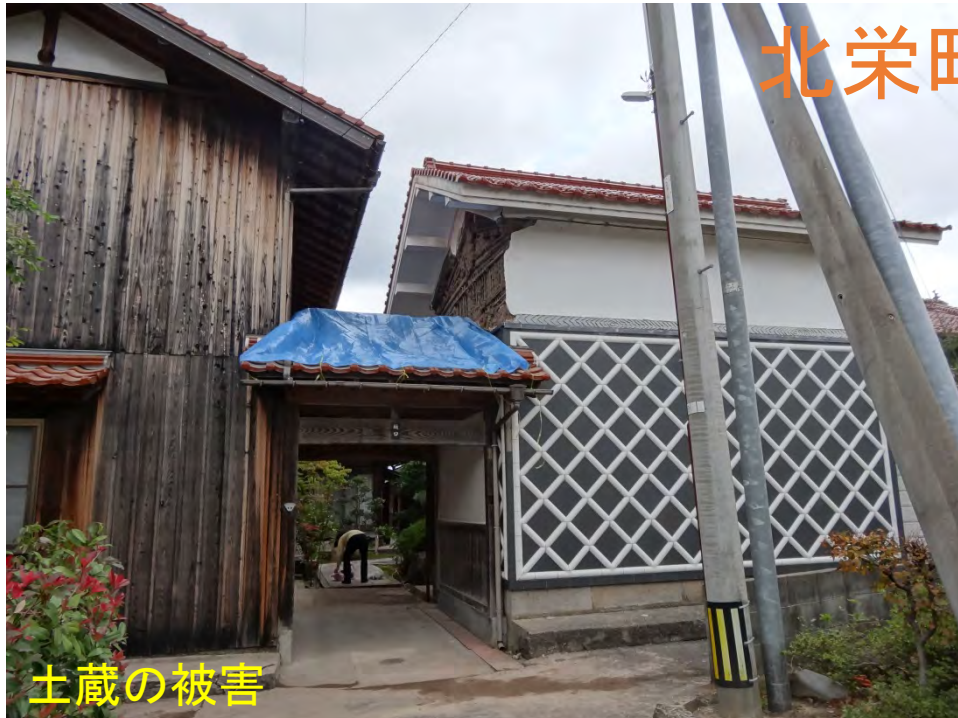
土蔵の被害

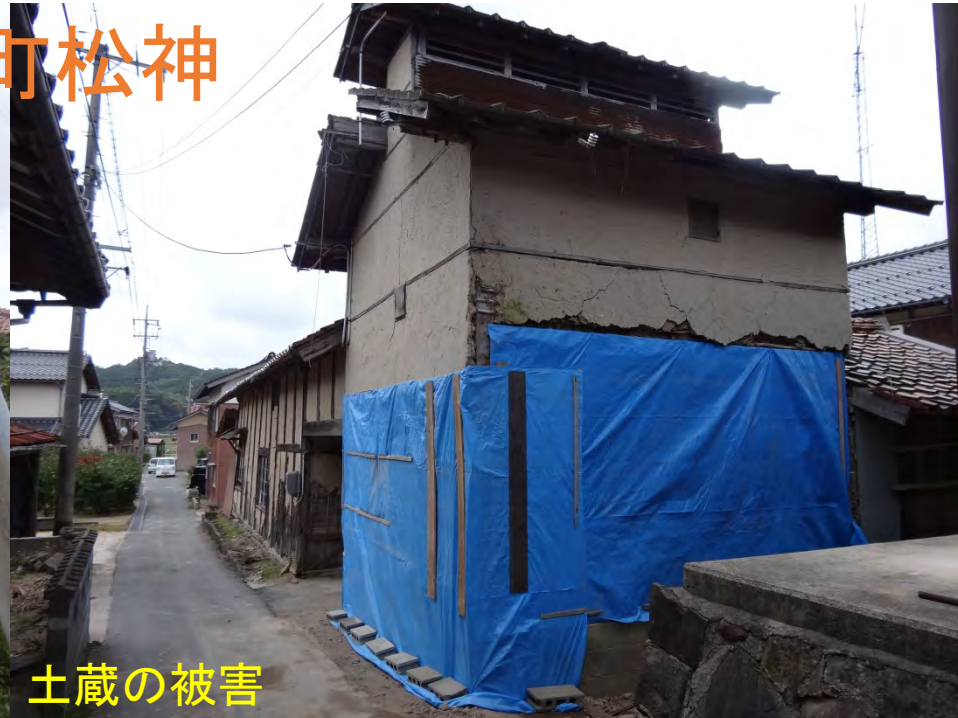
土蔵の被害

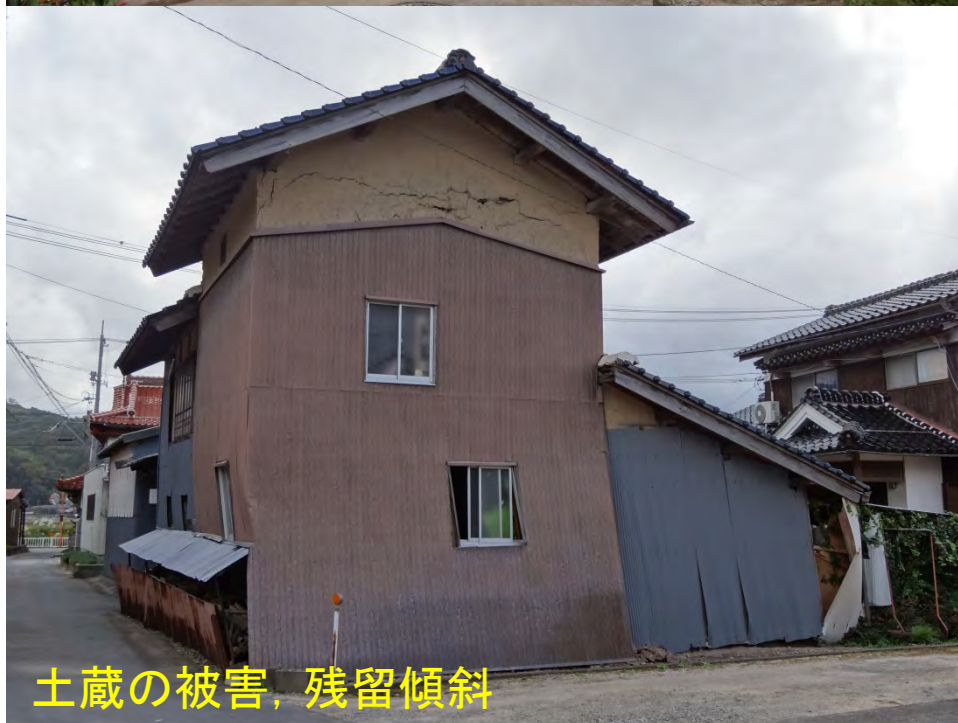
土蔵の被害，残留傾斜

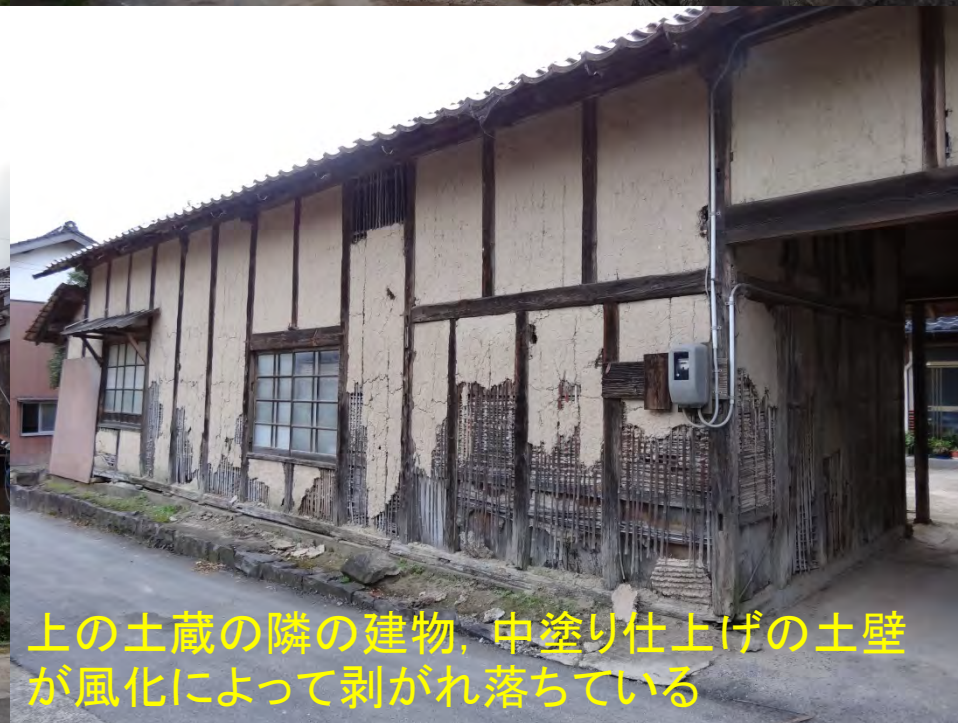
上の土蔵の隣の建物，中塗り仕上げの土壁が風化によって剥がれ落ちている

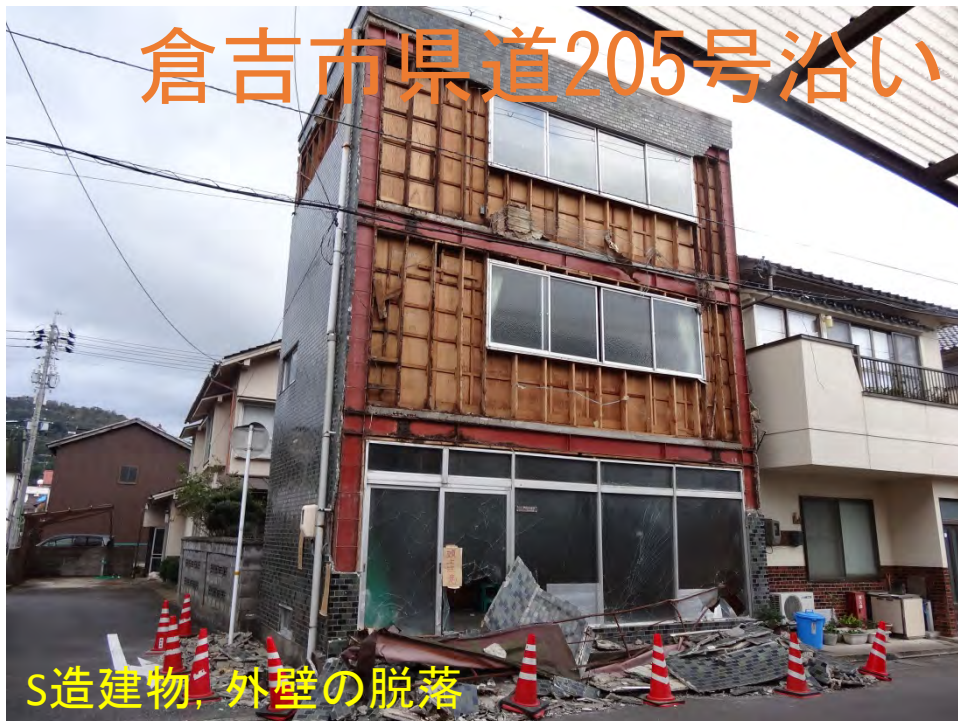
S造建物、外壁の脱落

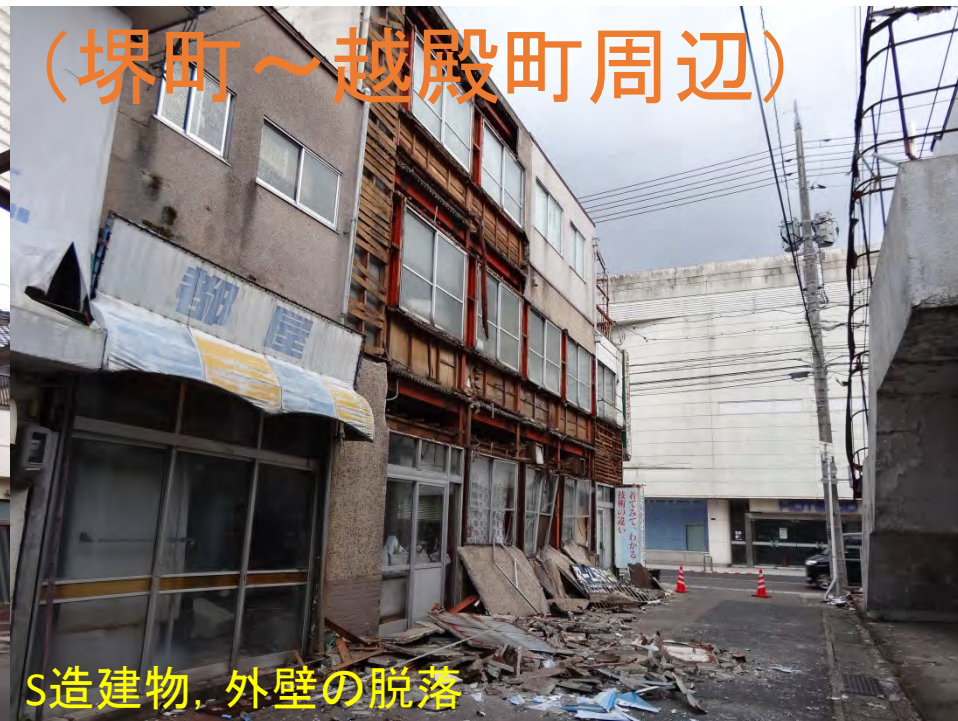
S造建物、外壁の脱落

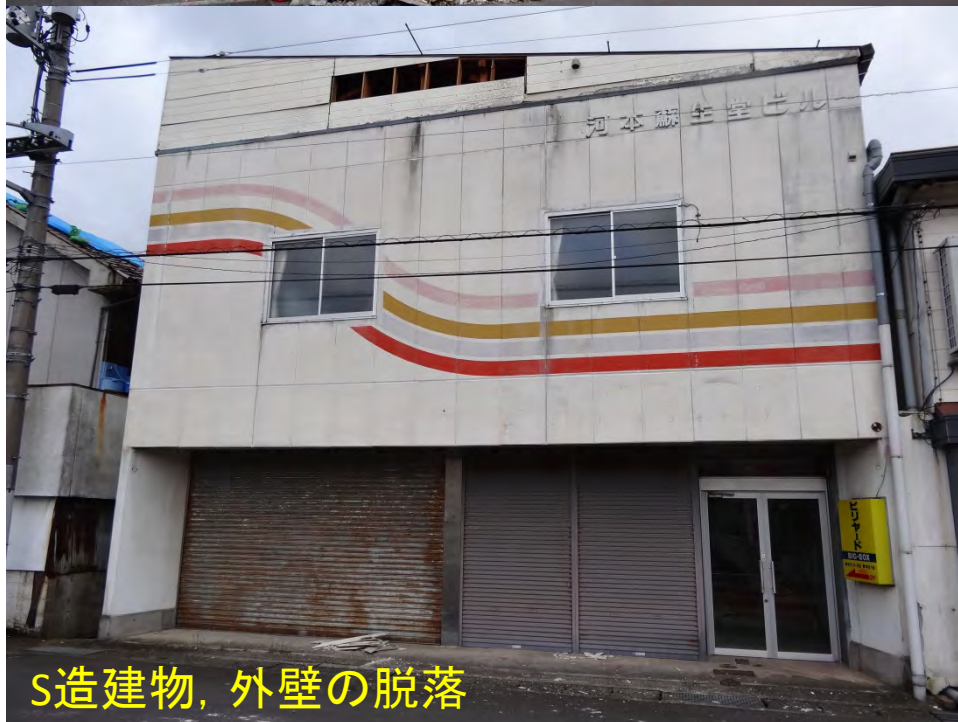
S造建物、外壁の脱落

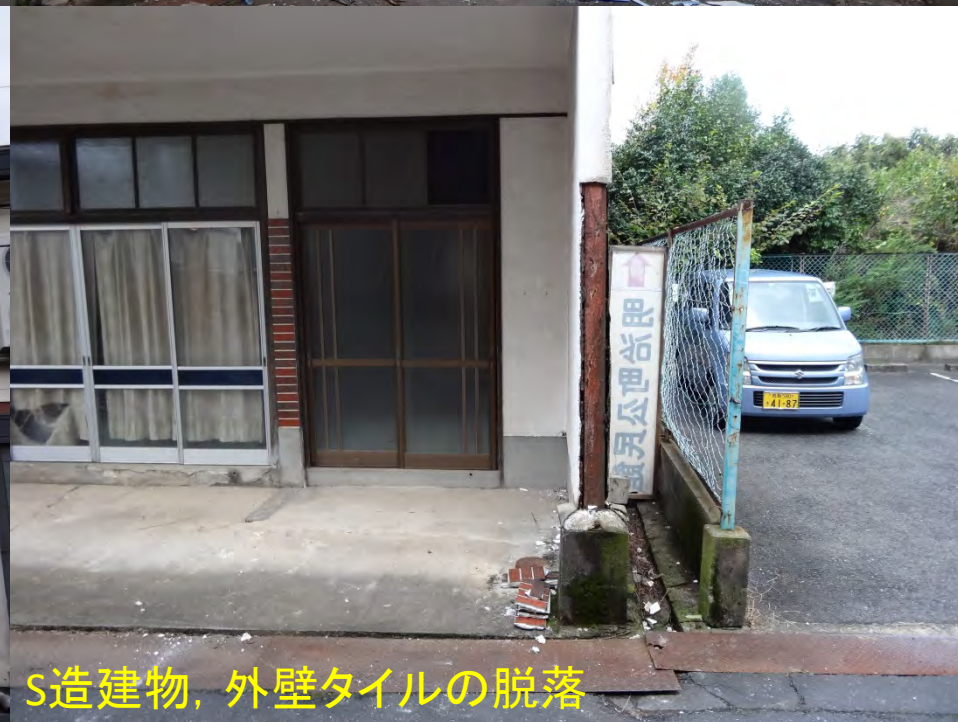
S造建物、外壁タイルの脱落

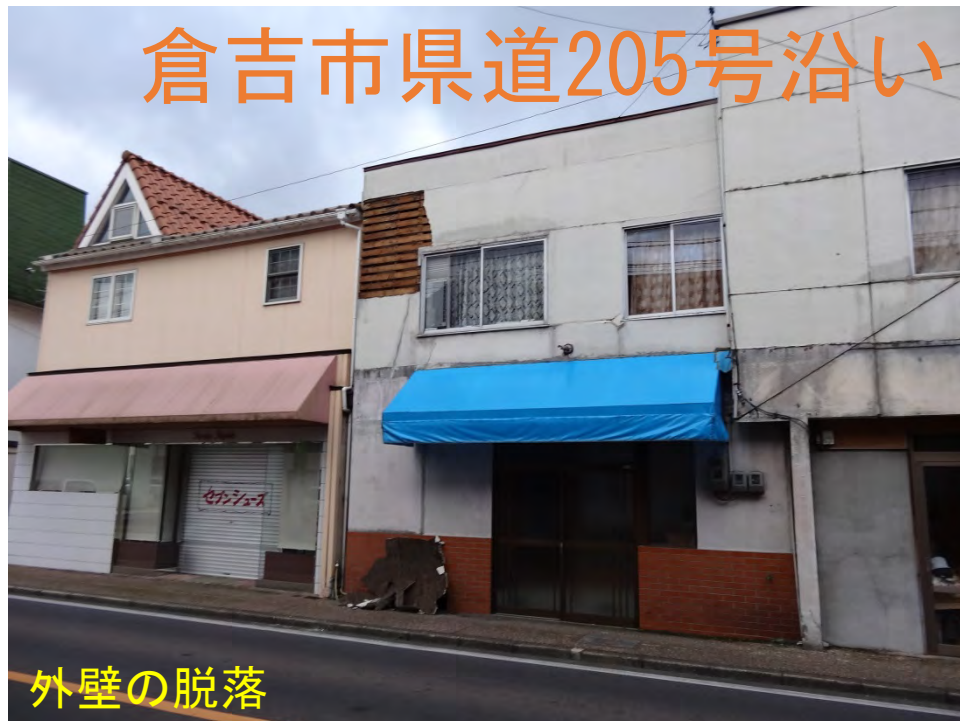
外壁の脱落

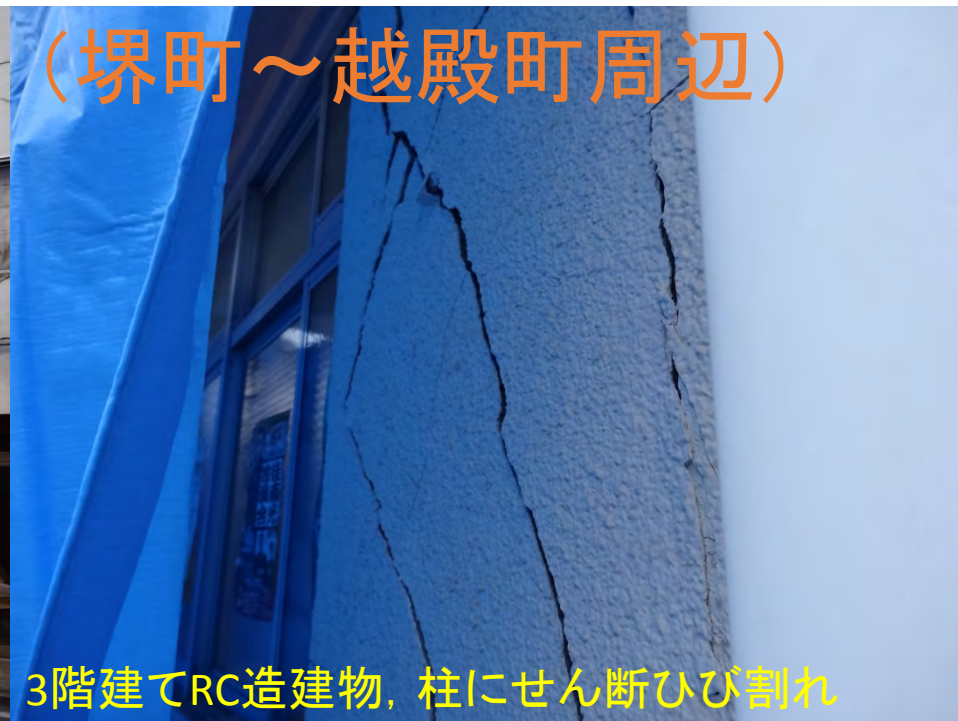
3階建てRC造建物，柱にせん断ひび割れ

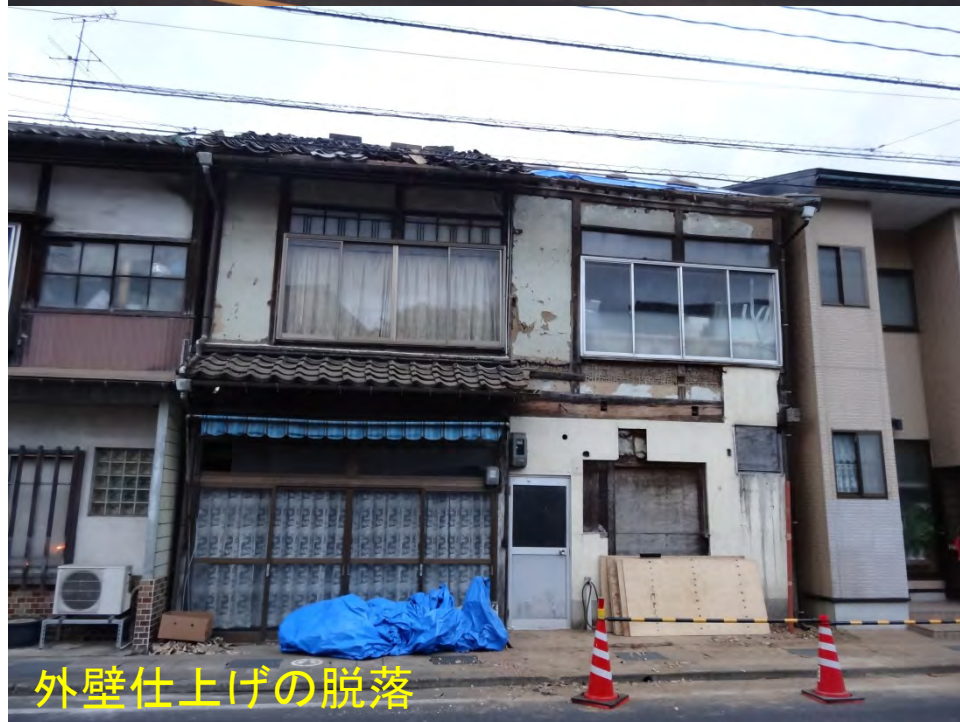
外壁仕上の脱落

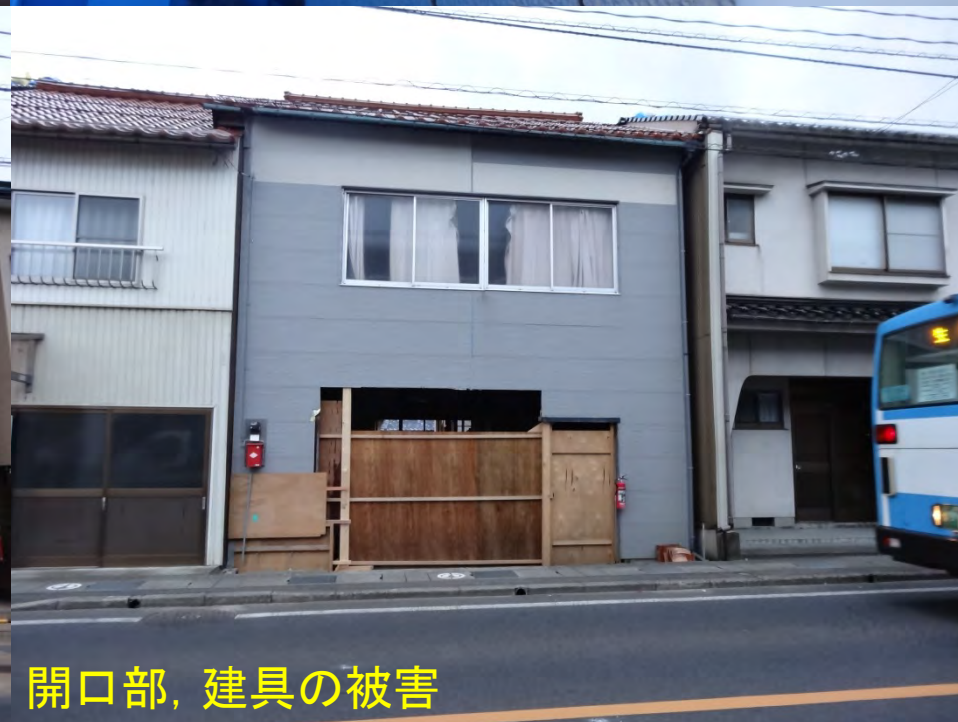
開口部，建具の被害
