# 2023年台風第7号による 鳥取県中東部の災害と防災 (調査報告)

2023年11月24日

鳥取大学 工学部附属地域安全工学センター  
(学術研究院工学系部門)  
三輪 浩

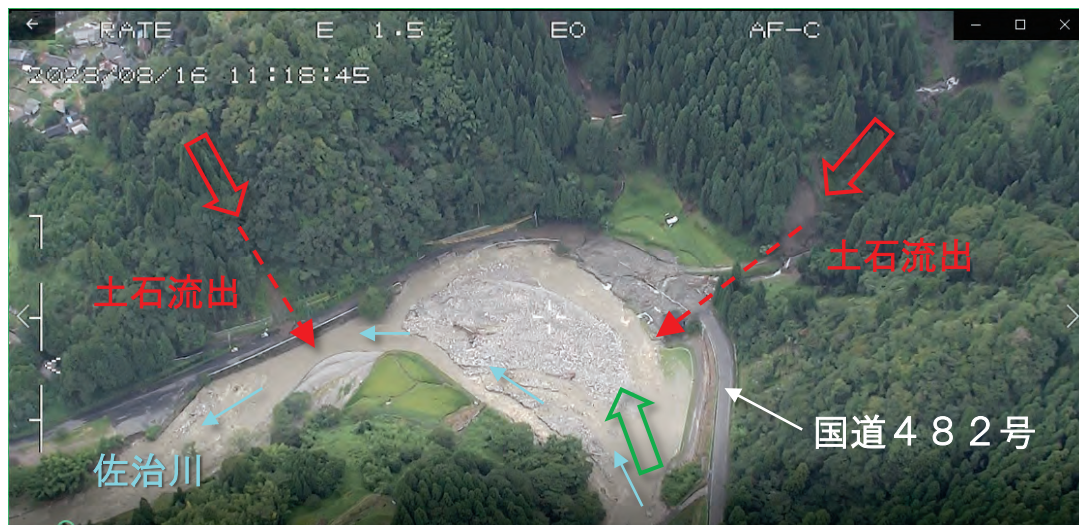
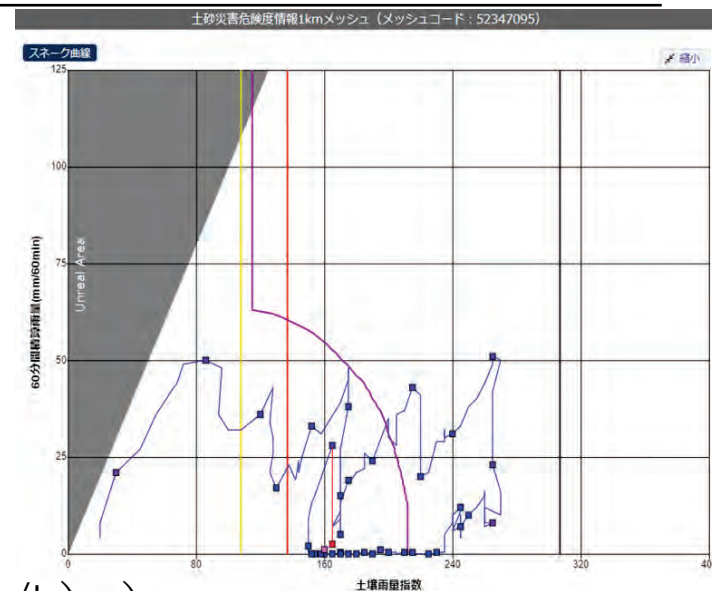
⑧ 佐治町余戸（大規模, 587mm/24h, 最大71mm/h）

8. 3箇所出土砂流出はいずれも堰堤や流路工を超えて発生したと見られるが、余戸地区の流出は国道を横断して堆積した可能性がある。なお、周辺には小規模の斜面崩壊も見られた。今回、被災事例は2箇所を示したが、砂防施設が機能して災害に至らない箇所も存在すると思われる。

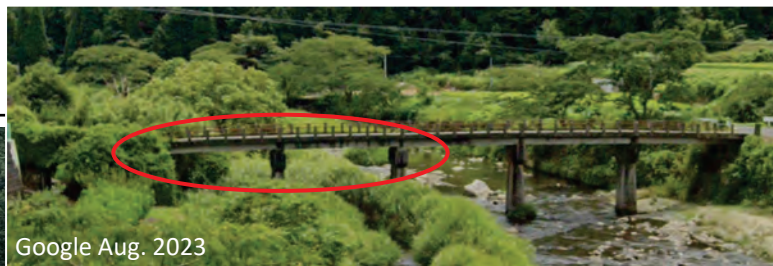
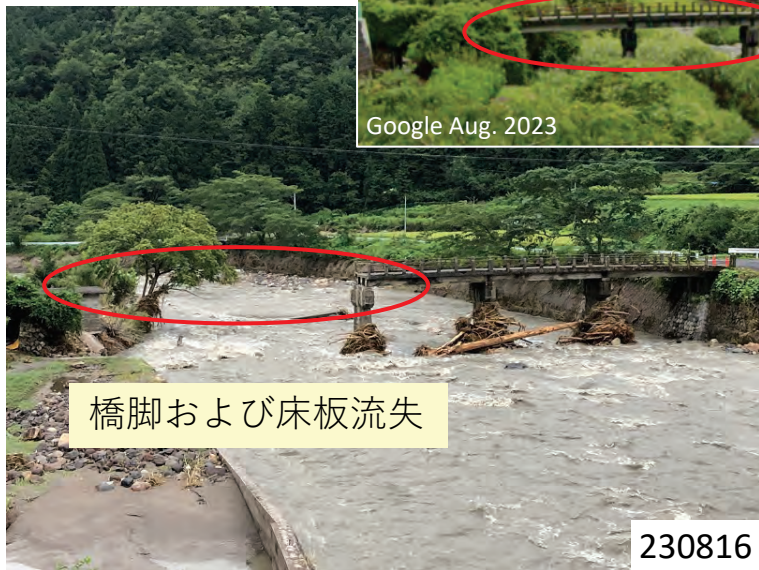
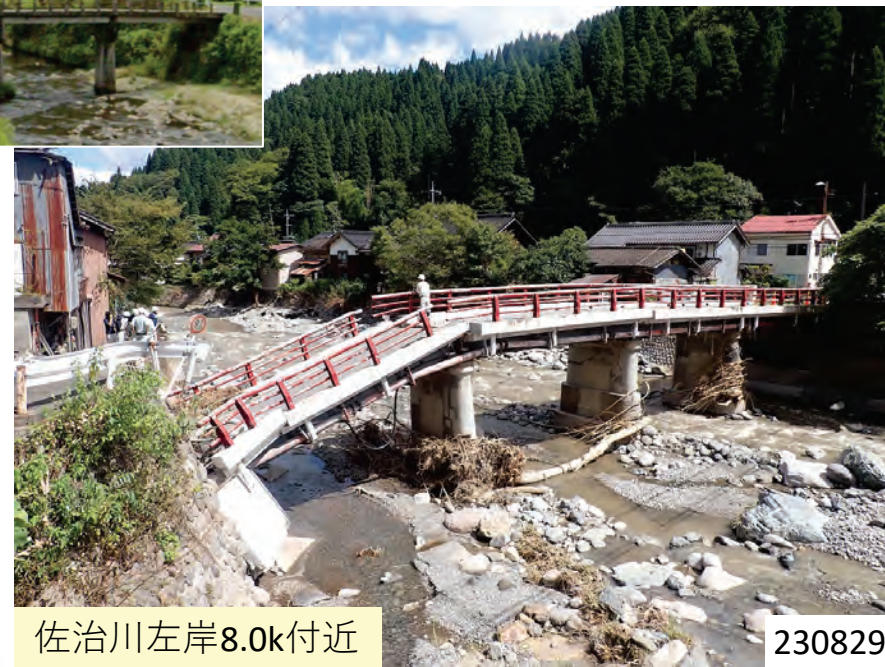
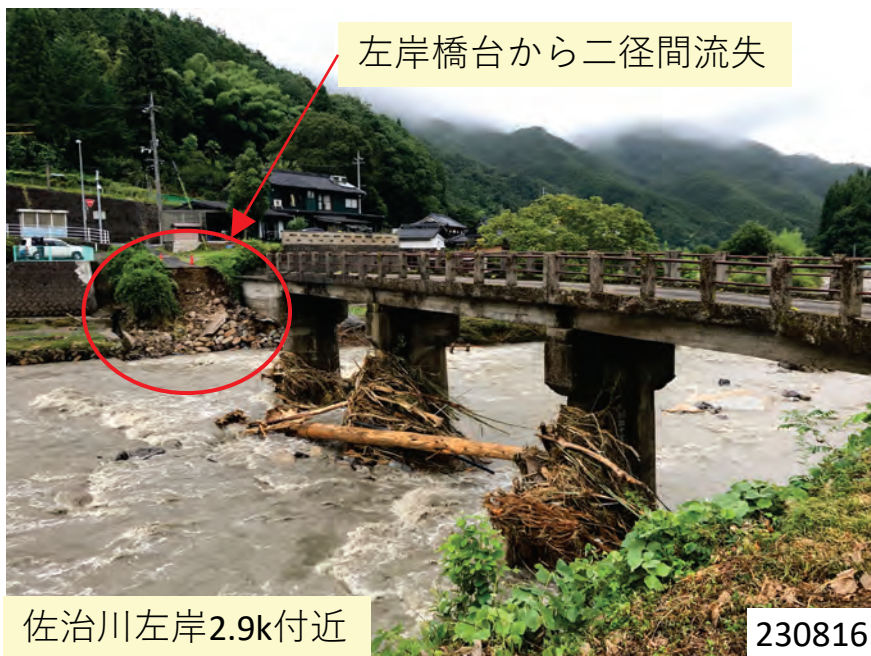
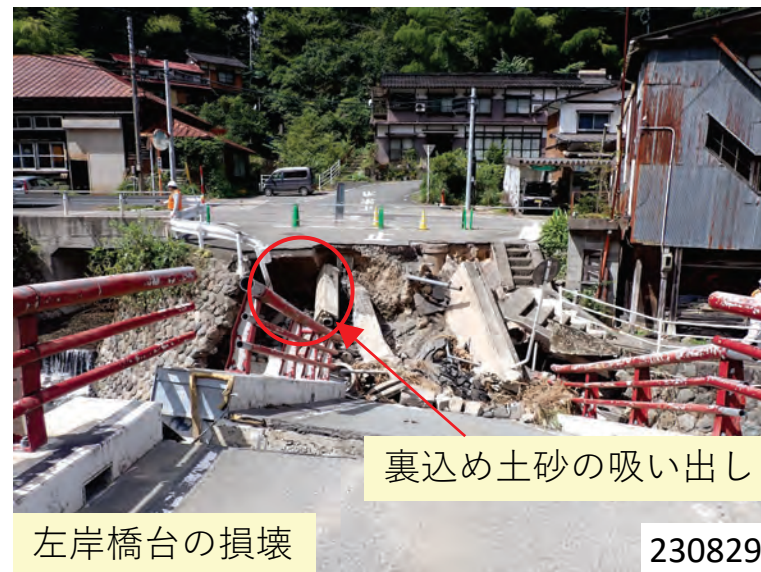
# 橋梁損壊

1. 佐治川の沿川の浸水被害は限定的で、被害の多くは護岸の崩落・崩壊とそれに起因した道路の崩落であることが確認された。
2. 沿川の斜面崩落や土砂流出箇所は多くない。ただし、余戸では2カ所から比較的規模の大きい土砂流出が見られた。また、佐治川ダムの貯砂ダムには山王谷から運ばれた大量の砂礫が堆積した。
3. 高山地区および刈地地区の橋梁で落橋が発生。いずれも橋脚の損壊ではなく橋台の損壊に起因するものであると推察された。

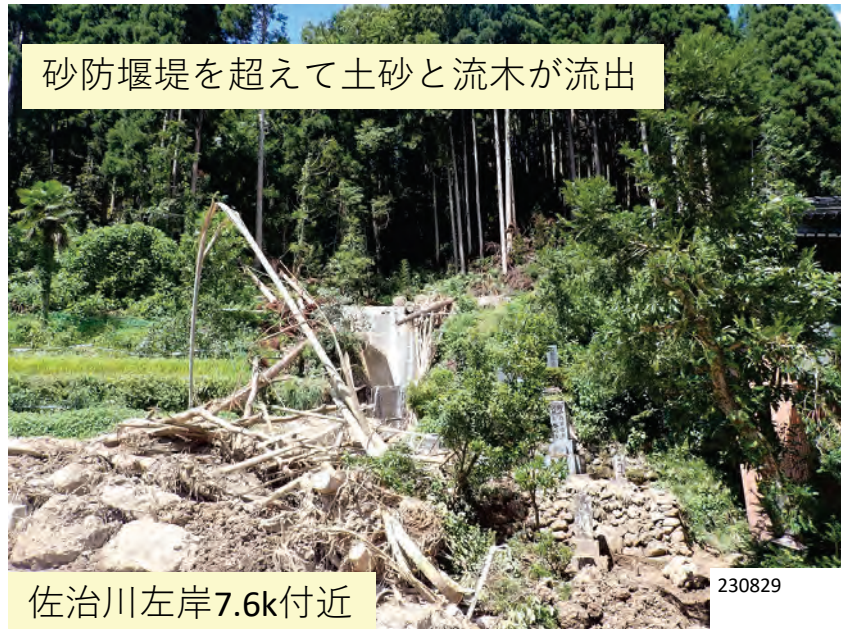
佐治川左岸7.6k付近

砂防堰堤を超えて土砂と流木が流出

左：溪流からの土砂流出痕。右奥の小屋は土砂で埋まる。

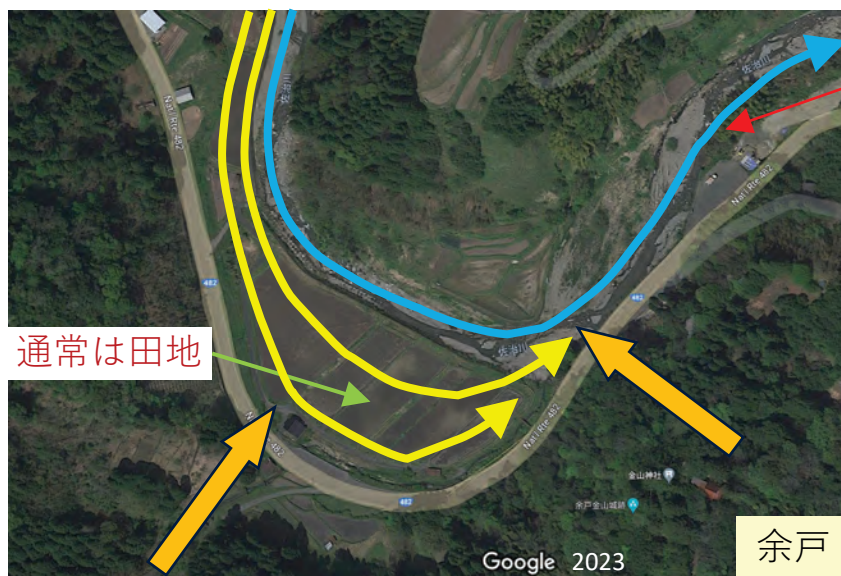
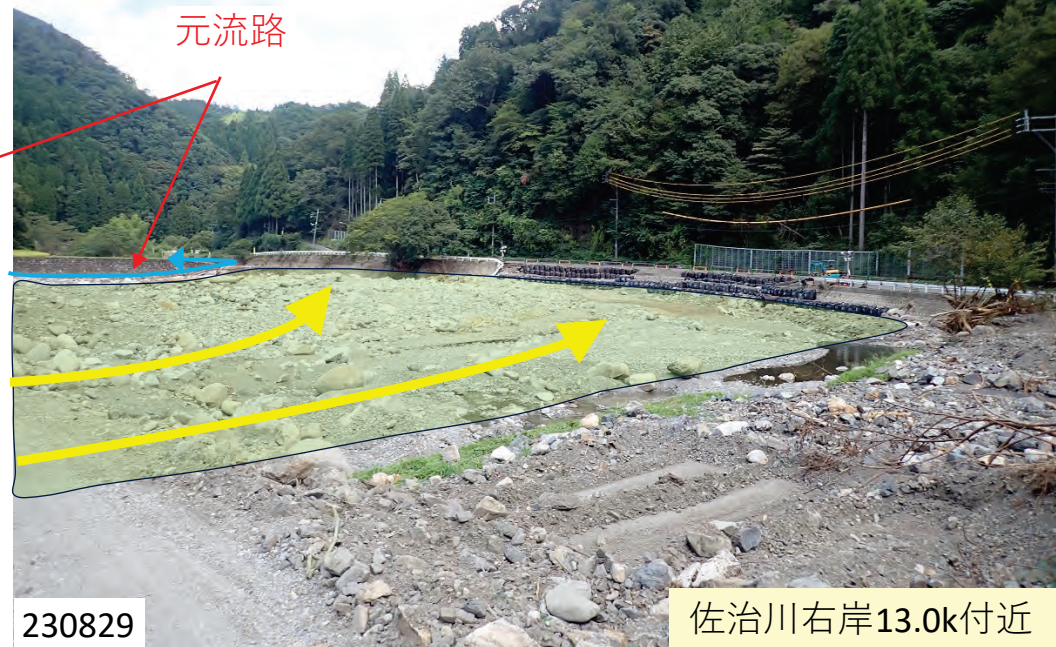
佐治川右岸13.0k付近

護岸の崩壊（流路は湾曲部であり，外湾側に流れが張り出して護岸を損壊させた模様）

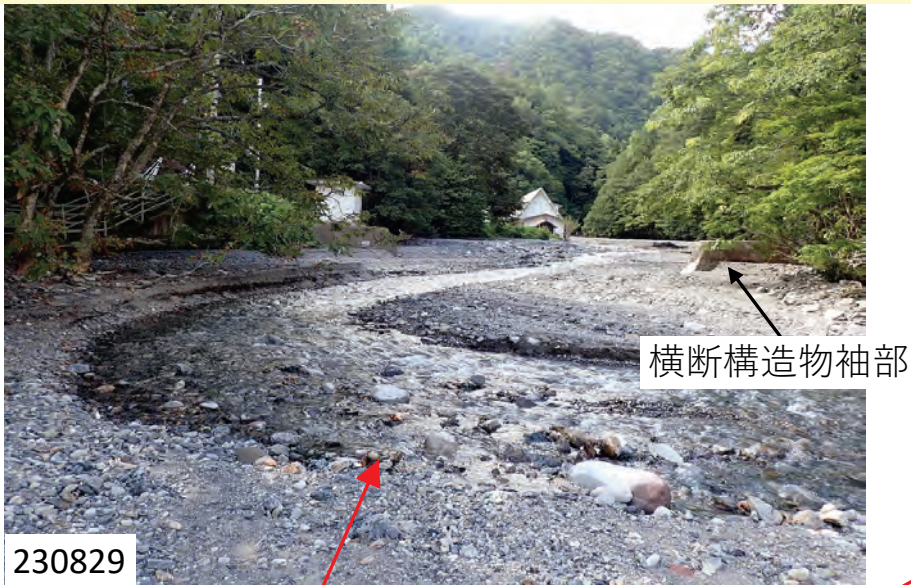
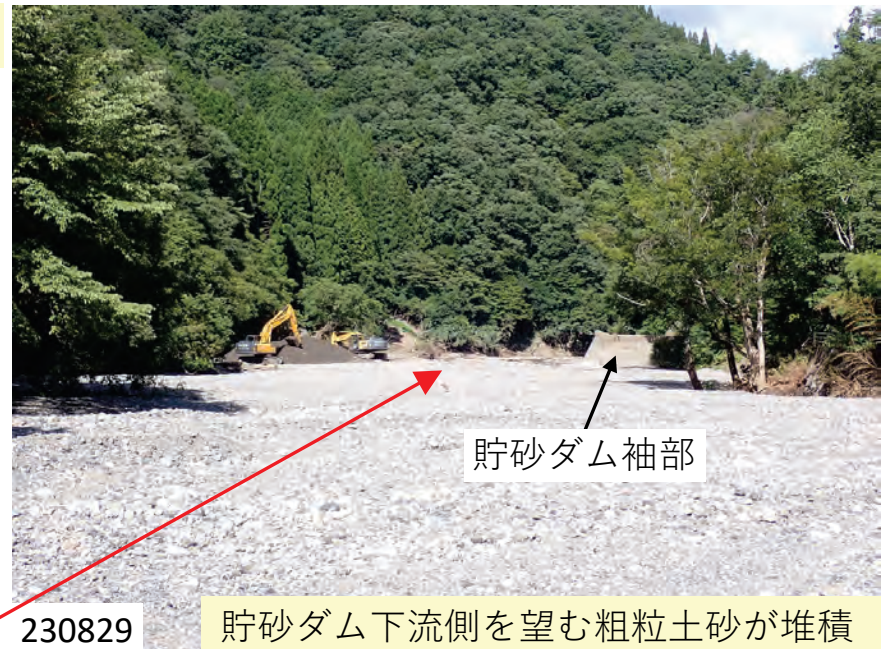
貯砂ダム上流側を望む（粗粒土砂の堆積上に流路形成）

9. 佐治川ダムの貯砂ダムには相当量の粗粒土砂が堆積していることが確認され、台風7号による流入・堆積が影響していると推察される。目視による堆積土砂表層の粒径は概ね数ミリ～10センチオーダーであった。なお、相当量の流木の堆積も認められた。

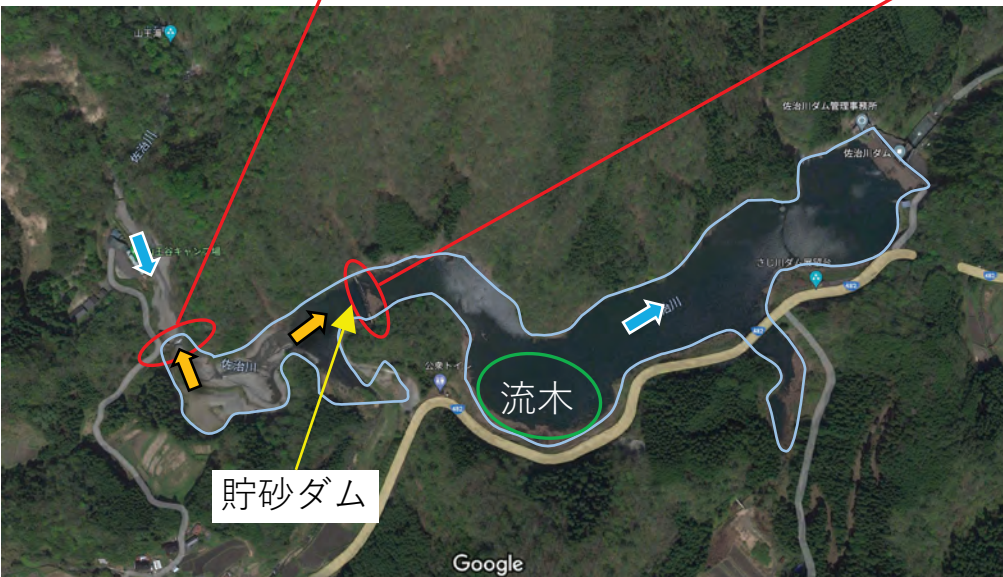
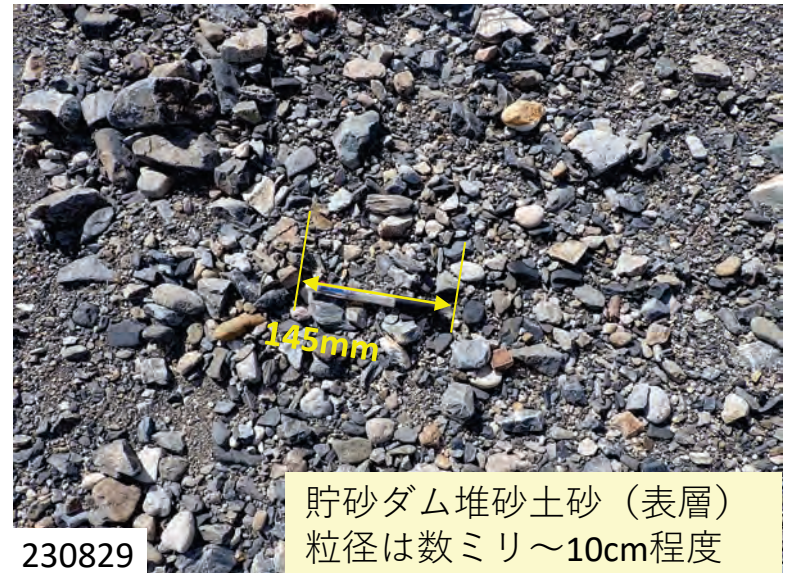
貯砂ダム下流側を望む粗粒土砂が堆積

貯砂ダム堆砂土砂（表層）  
粒径は数ミリ～10cm程度

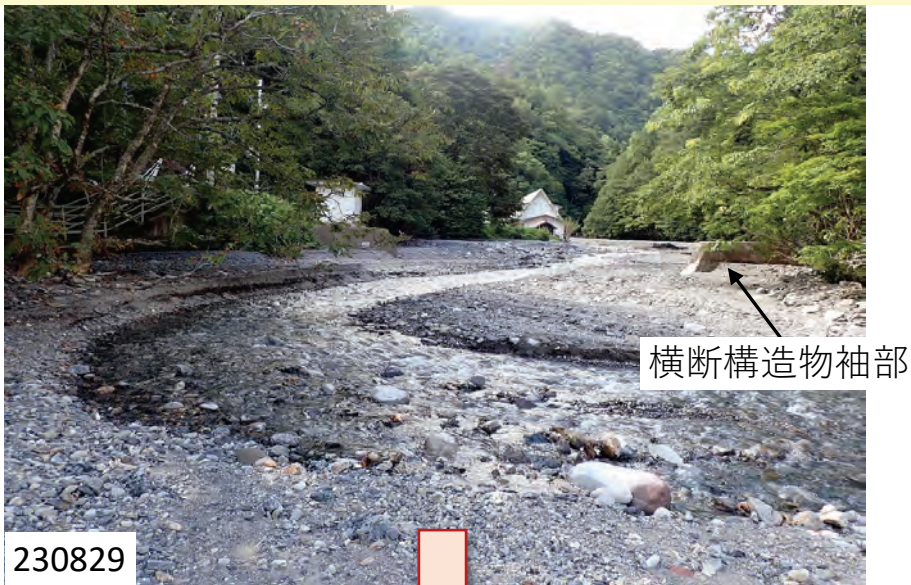
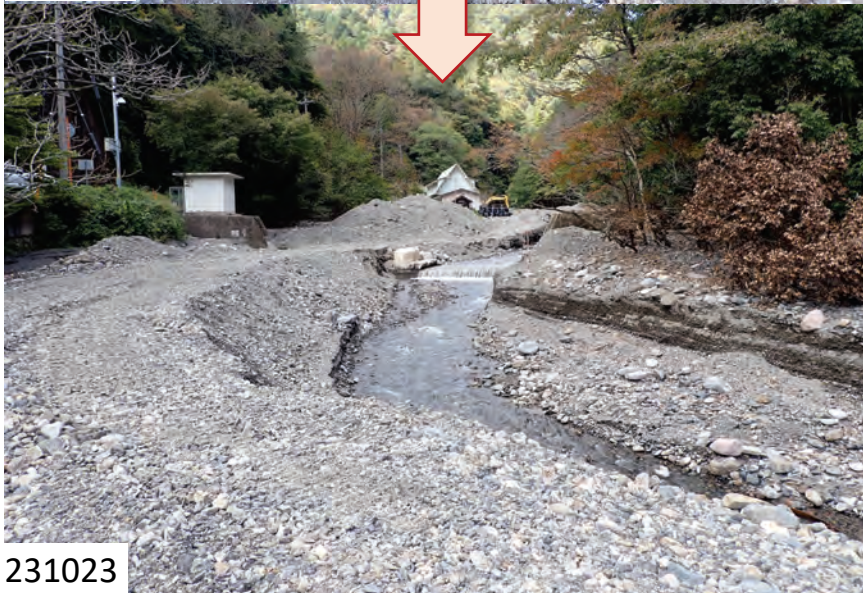
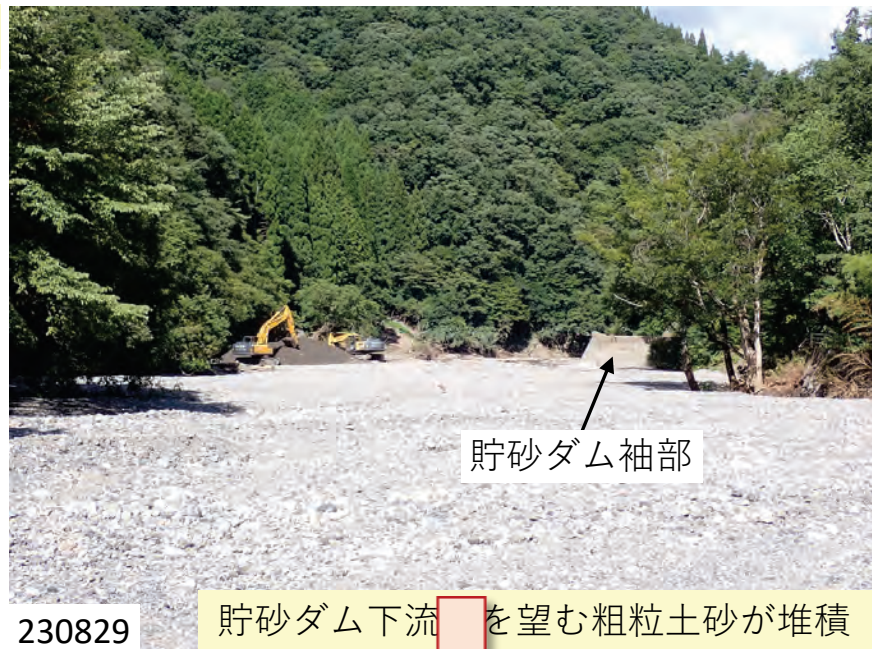
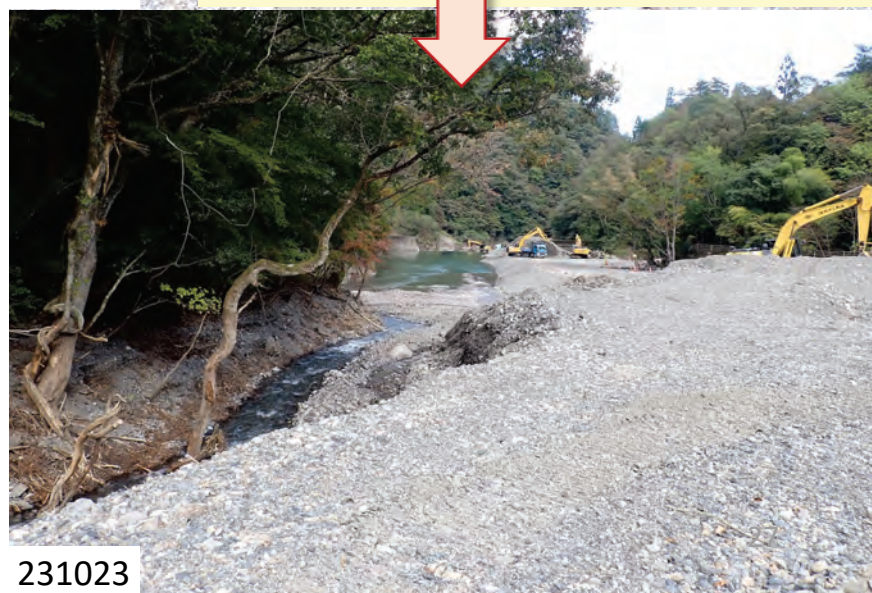
# 佐治川ダム（復旧作業中）

貯砂ダム上流側を望む（粗粒土砂の堆積上に流路形成）
