# 2016.10.21鳥取県中部を震源とする地震 初動調査報告 第1報(10/21)

鳥取大学大学院工学研究科社会基盤工学専攻

初動調査として被害の概況を把握する目的で被災地域の一部を概観した。全体として無被害の構造物が多く、最大震度6弱を記録した割には構造的被害（瓦被害除く）は限定的である印象であった。ただし、倉吉市内および北栄町周辺でも被害が報道されており、10/22に被害状況の把握を行う予定である。

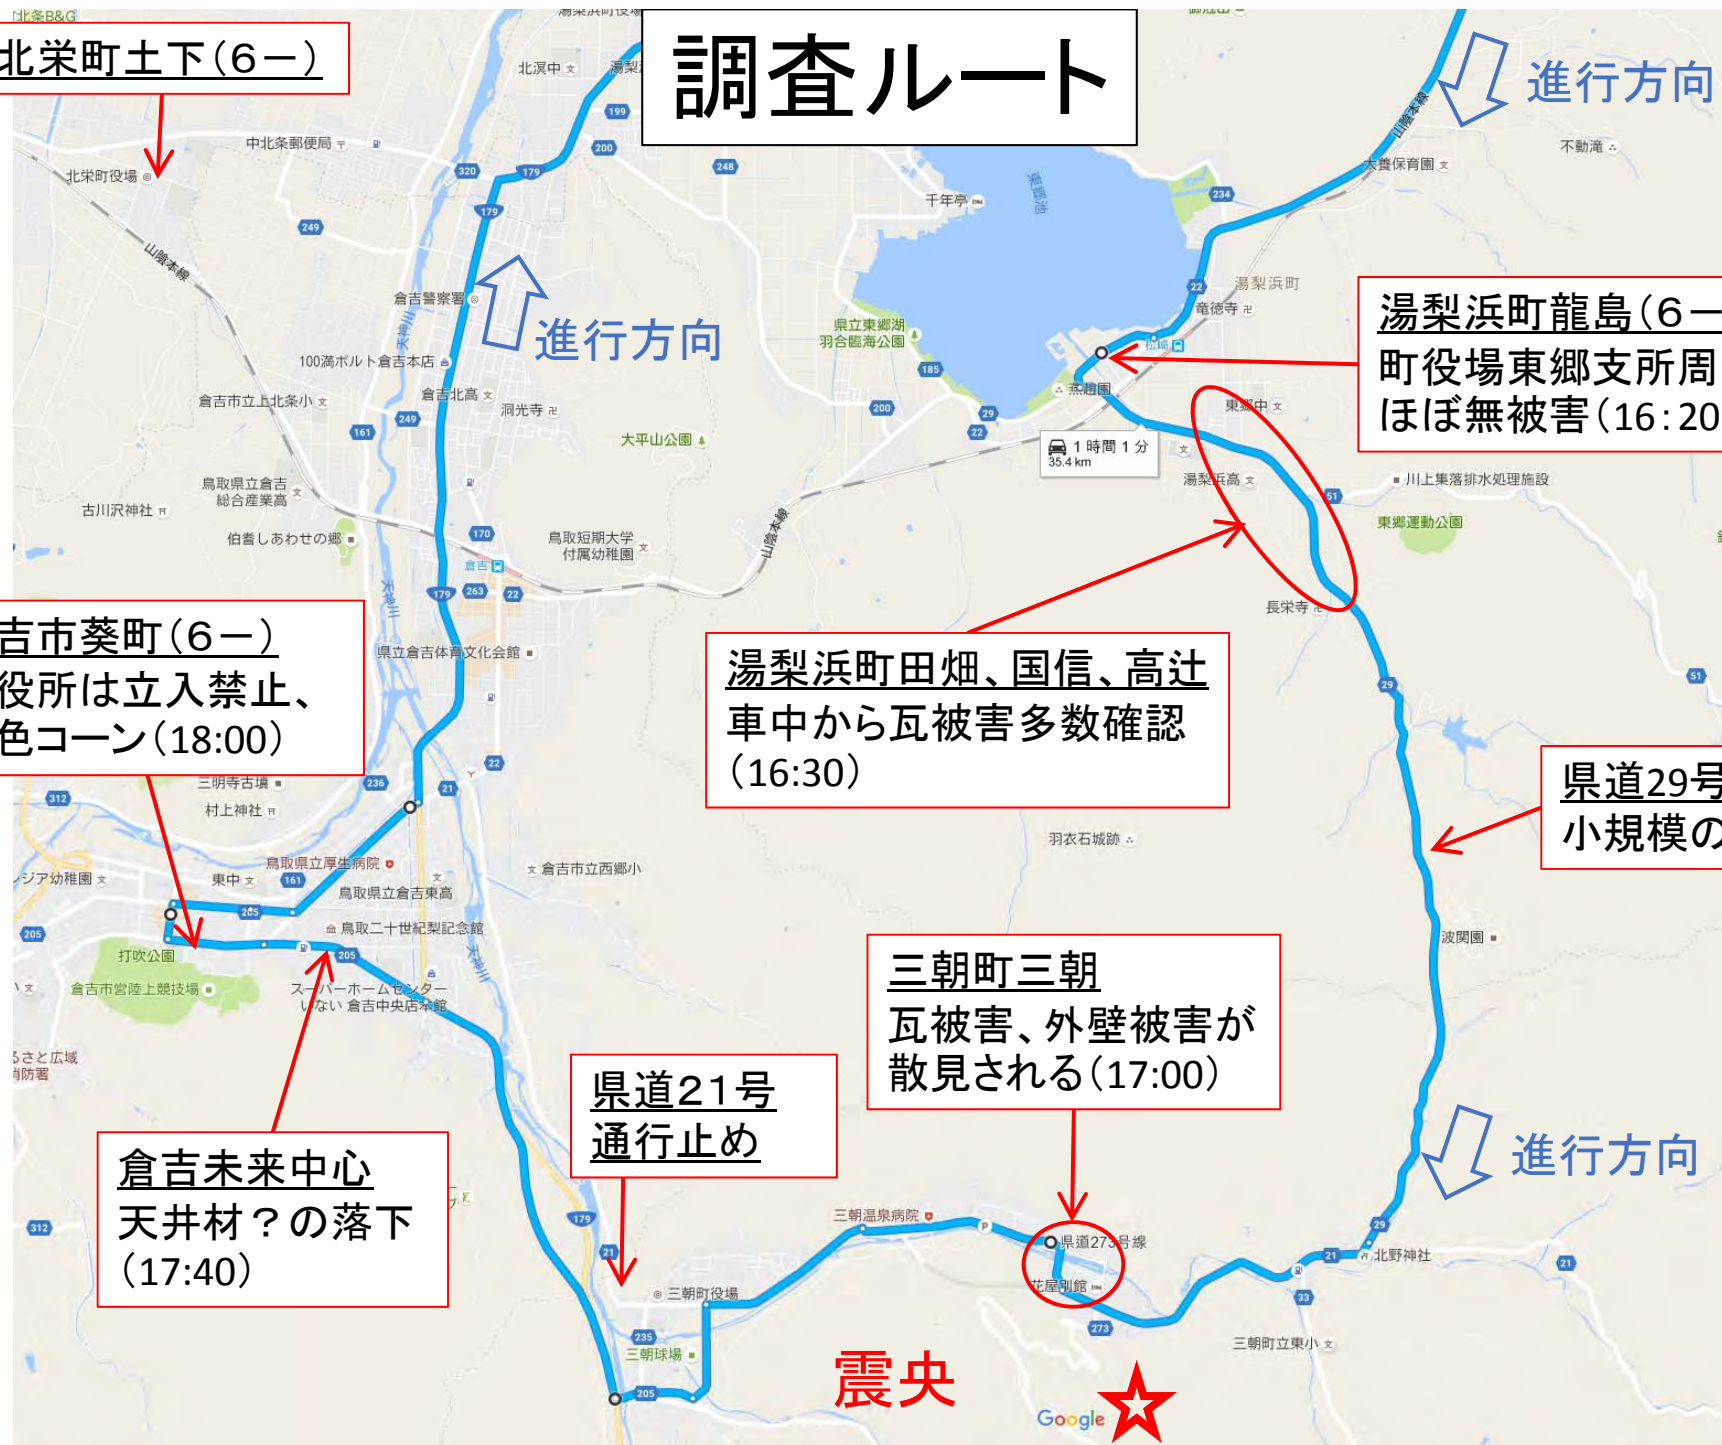
# 調査ルート

湯梨浜町龍島(6-)  
町役場東郷支所周辺は  
ほぼ無被害(16:20)

倉吉市葵町(6-)  
市役所は立入禁止、  
赤色コーン(18:00)

湯梨浜町田畑、国信、高辻  
車中から瓦被害多数確認  
(16:30)

県道29号線  
小規模の落石

三朝町三朝  
瓦被害、外壁被害が  
散見される(17:00)

県道21号  
通行止め

倉吉未来中心  
天井材？の落下  
(17:40)
