# 2023年台風第7号による 鳥取県中東部の災害と防災 (調査報告)

2023年11月24日

鳥取大学 工学部附属地域安全工学センター  
(学術研究院工学系部門)  
三輪 浩

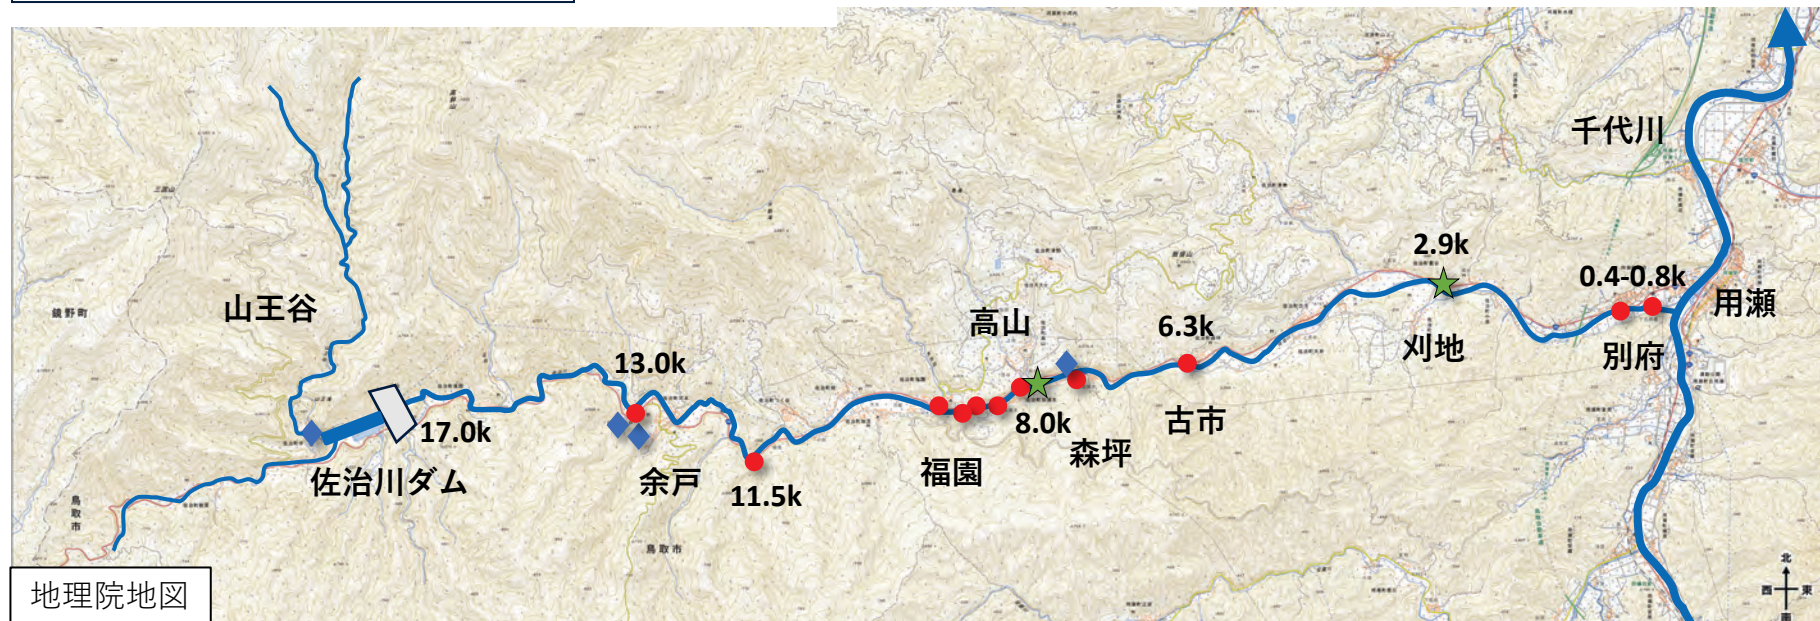
- 護岸の崩壊と道路の崩落
- ◆ 斜面崩落, 土砂流出
- ★ 橋梁損壊

1. 佐治川の沿川の浸水被害は限定的で、被害の多くは護岸の崩落・崩壊とそれに起因した道路の崩落であることが確認された。
2. 沿川の斜面崩落や土砂流出箇所は多くない。ただし、余戸では2カ所から比較的規模の大きい土砂流出が見られた。また、佐治川ダムの貯砂ダムには山王谷から運ばれた大量の砂礫が堆積した。
3. 高山地区および刈地地区の橋梁で落橋が発生。いずれも橋脚の損壊ではなく橋台の損壊に起因するものであると推察された。

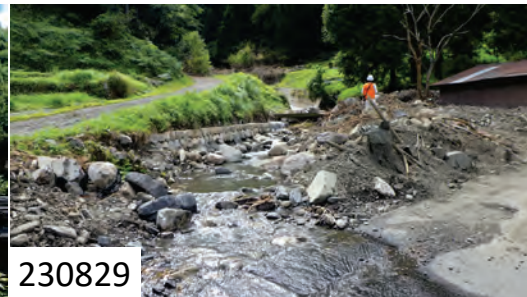
佐治川左岸7.6k付近

砂防堰堤を超えて土砂と流木が流出
